## 2004年台風18号による大森大橋の被災メカニズム

(独) 北海道開発土木研究所 正会員 ○石川 博之 国土交通省北海道開発局 正会員 畑山 朗  
 国土交通省北海道開発局 正会員 佐藤 昌志 室蘭工業大学 フェロー 岸 徳光  
 (独) 北海道開発土木研究所 正会員 三田村 浩

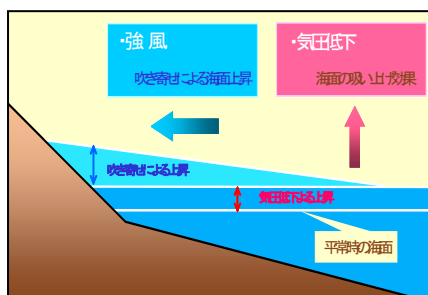
図-2 水位上昇の概念図

前述の気圧の低下と強風の吹き寄せによる水位の上昇量を計算すると、最大平均風速34.1m/sの場合には94.8cmとなっており、かなり水位が上昇していたものと思われる(図-2)。また、有義波高は7.6m、周期は12secとなっている。

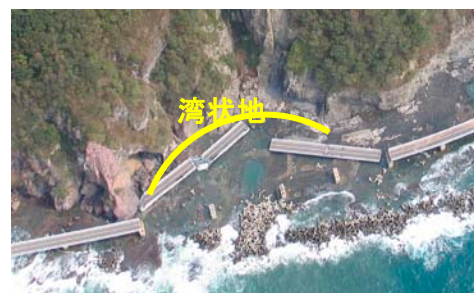
写真-1 地形状況

大森大橋の背後は切り立った湾状地形の崖(写真-1)になっており、この崖と消波ブロックに囲まれたリーフ状の特殊な地形に水塊が溜まって水位がさらに

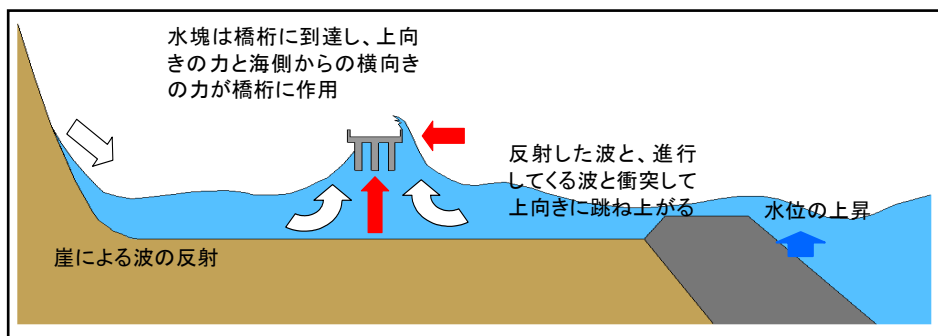
図-3 波による落下メカニズム

上昇し、加えて進行波と崖からの反射波の衝突により、橋桁に大きな波力が作用したものと考えられる。（図-3 参照）

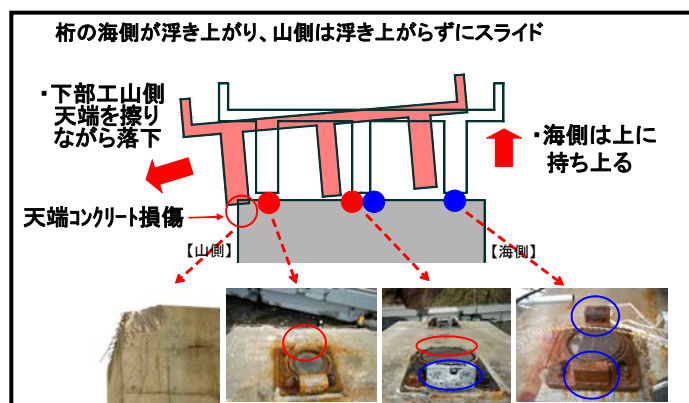
図-4 落下時の挙動

橋脚上で損傷した支承のうち、海側支承は上方向に損傷しており、山側支承は横方向に損傷している。また、橋脚の山側沓座面に損傷が確認されている。このことから落下時のコンクリート桁の挙動は、海側が先行して上に持ち上がり、山側に横移動しながら下部工山側沓座面を擦りながら落下したものと推察される。（図-4）

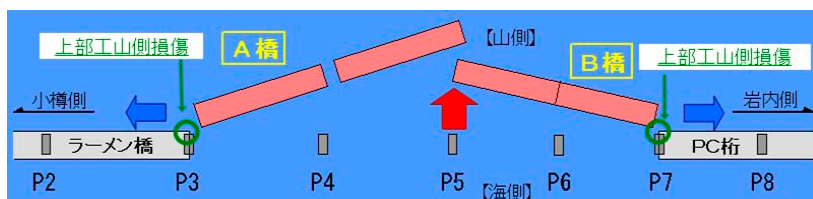
図-5 桁落下状況（平面図）

主桁の落下時「くの字」に変形することにより、起点側・終点側の主桁を押しながら落下した。このときの衝突荷重により、P2、P3、P8 橋脚が損傷するに至ったものと推察される。（図-5）

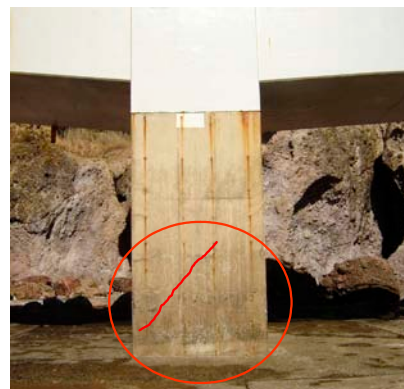
写真-2 P2 ひびわれ状況

今回の被災によって、ラーメン橋中央ヒンジ部の橋軸方向に約 20mm 移動した形跡が認められるが、これを生じさせる静的荷重を算出すると約 5,300kN となる。この荷重は P2 橋脚の保有耐力をやや下回るものであるが、落下した桁が P3 橋脚上で衝突荷重として、より大きな水平力が衝撃的に作用したため、橋脚に斜めひびわれが発生したものと推察される。（写真-2、図-5,6 参照）

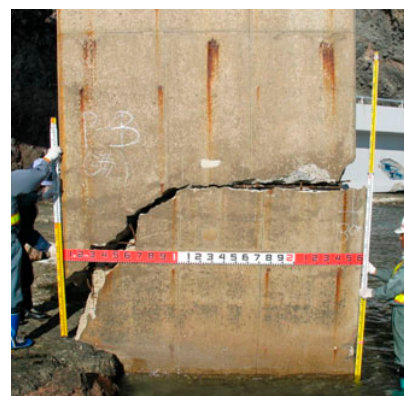
写真-3 P3 ひびわれ状況

前述の静的荷重約 3,500kN が P3 橋脚に作用したものと考えると、これは橋脚の保有耐力を大きく上回っている。また、この橋脚は曲げ破壊先行型の断面であることから、主鉄筋の破断を伴う曲げせん断破壊に至ったものと推察される。（写真-3、図-5,6）
