## 大規模鋼箱桁橋の板継ぎ溶接線の品質不良に対する補修

本州四国連絡橋公団 正会員 ○山田 和彦

## 1. 概 要

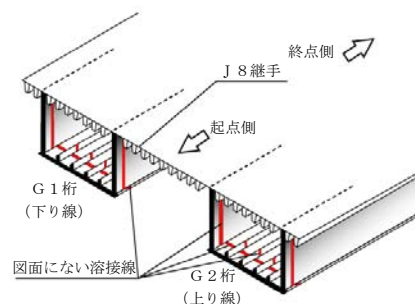
本橋は、3 径間連続鋼床版箱桁橋である。供用後約 4 年が経過した後、桁内を塗膜上からの渦流探傷試験で調査した結果、中央径間（支間長 110m）中央の架設閉合ブロック仕口部（J8 継手）近傍において、完成図面になく工場板継ぎ（継足し）溶接線が確認された（図-1 参照）。

この健全性を評価するため各種調査・試験を行った結果、要求品質を満足しない溶接欠陥（溶込み不良等）が数多く存在することが判明した。現状の耐荷性能には問題がないものの、疲労耐久性に影響を及ぼす可能性があるとの判断から、当該溶接部（相対的に健全な G1 桁下フランジを除く 5 溶接線）について、補修を行った。

図-1 継ぎ足しの状況

板継ぎ溶接部の補修方法として、ボルトによる補強と溶接による補修とを比較検討した結果、応力作用下で主部材の大きかりな溶接補修を実施した場合、品質に十分な信頼性が得られないと考えられることから、ボルトによる補強を選定した。なお、本橋の死荷重応力レベルが低いため、応力低減を行っても効果が小さいことから、常時応力作用下で行うこととした。また、設計は板継ぎ溶接が破断した場合にもボルト接合（摩擦接合）で成り立つ構造とした。

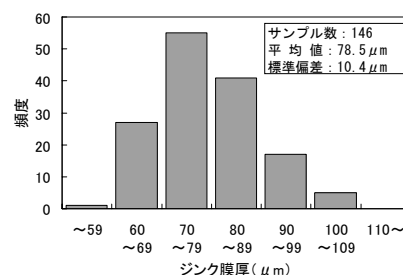
無機ジンク塗布は、エアレス吹付けにより行った。桁内での狭隘部の塗布において膜厚のばらつきが生じ易いと考えられたが、ブラスト作業を上記の2段階施工としたことに伴い、時間的余裕ができ、丁寧な施工が可能となった。摩擦接合面の無機ジンクは、所要のすべり係数確保を目的として、乾燥膜厚が60～90 $\mu\text{m}$ 程度に収まることを目標に塗布した。膜厚検査結果のヒストグラムを図-3に示す。1サンプルは、接合面1面の代表値で、5点計測したものの平均値である。

図-3 無機ジンク膜厚計測結果

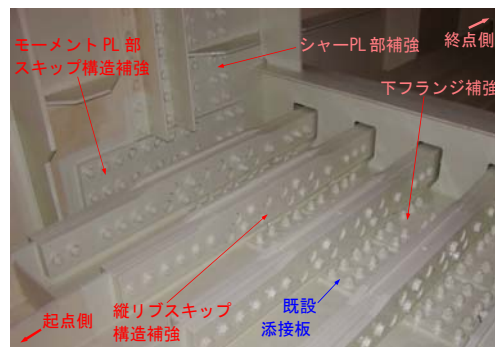
写真-1 下フランジ・縦リブ補強

下フランジの縦リブ及びウェブ上下部のモーメントプレート部は、既設添接板を跨ぎ、この両側でボルト接合する「スキップ」形式とした。この場合、既設ボルト等を跨ぐため、新設添接板には拡大孔を設けると共に、一部既設ボルトを取り外し、新たな「綴じボルト」で綴じ込むことで座屈防止にも配慮した（図-2 参照）。
