# 浦河沖地震と新潟県中越地震による橋梁の被害と地盤の関係の類似性

前橋工科大学 フェロー会員 那須 誠

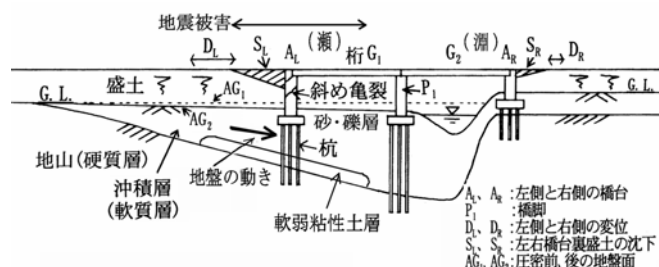
図-1 は一般的な河川の地盤構造と橋梁の地震被害の関係を示す<sup>1)</sup>。河川の多くは左右非対称の谷斜面を持つ埋没谷にあり、橋梁の地震被害は緩傾斜の谷斜面側(図の瀬側)で地盤が傾斜方向に動いて生じることが多い。

この地震で国道静内橋の橋脚にほぼ橋軸直角方向に地震力が作用して、軸方向鉄筋の断落し部に橋軸直角方向にたすき掛けのせん断亀裂が生じた。この橋梁は図-2 に示すように、静内川を強い斜角で横断し、被害を受けた橋脚は砂州や中州等の縁や両者の中間部に位置し、図-3 に示すように表層地盤中に軟弱で比較的薄い沖積粘性土層(Ac)がほぼ水平に堆積し、その粘性土層の左端の方で顕著な被害が発生した。この図をみると特に被害が酷い橋脚 P-2, P-3 は図-1 のように川の瀬側の高水敷(緩斜面上)に存在する。ここでは緩傾斜面側の地盤で傾斜方向に地震で軟弱粘性土層上の砂州が比較的大きく動いたとき、橋梁がトップ・ヘビーでしっかりした基礎を持って地盤の動きに抵抗したため、基礎に強い偏土圧が作用して被害を受けたことが推定される。

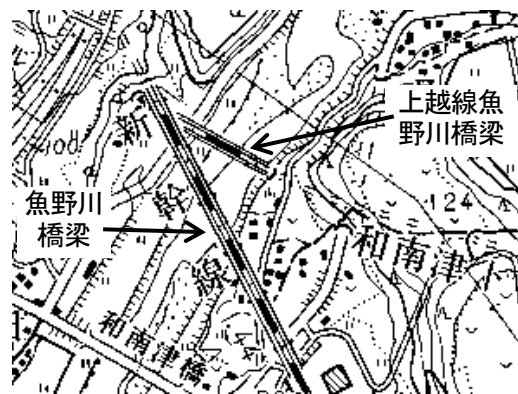
図-4 魚野川橋梁の地形図<sup>1)</sup>

新幹線魚野川橋梁は図-4, 5 に示すように魚野川を約 60 度の斜角で横断する。この地震で橋脚 2P と 3P の段落し部にコンクリートの剥落や鉄筋のはらみ出し等が発生した。特に被害程度が大きい 3P は図-1 のように川の「瀬」側の高水敷(緩斜面上)に存在するが、このことは国道静内

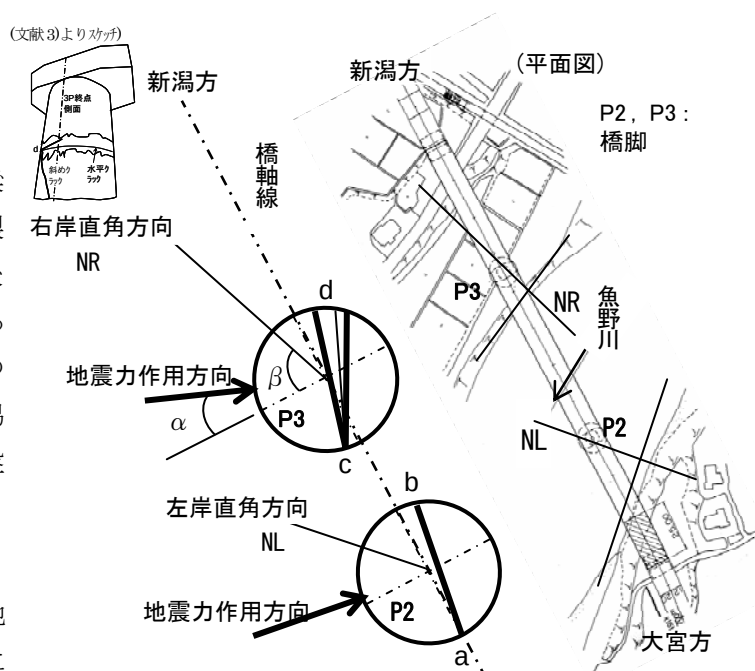
図-6 地震力作用方向と地盤の関係(新幹線魚野川橋梁)

ックと水平クラックの交点を示す。直線  $ab$  と、直線  $cd$  の方向は平行でないが、両直線に直角な方向は地震力作用方向と考えられる。川岸直角方向の直線(図の NR, NL)を求め、地震力作用方向及び川岸直角方向と橋軸直角方向とのなす角度をそれぞれ  $\alpha$ 、 $\beta$  とすると、2P で  $(\alpha, \beta) = (8^\circ, 46.5^\circ)$ 、3P で  $(\alpha, \beta) = (20^\circ, 65^\circ)$  となり、図-7 の関係が得られる。即ち、 $\alpha$  が大きくなるとともに  $\beta$  も大きくなり両者に関係が認められる。これから橋脚に作用した地震力は地盤が川岸の方向に動いて生じたこと、即ち地盤状態に大きく影響されて生じたことが推察される。
