## 新潟県中越地震における柏崎市東部の地盤被害について

新潟大学工学部 正会員 ○保坂吉則  
 新潟大学工学部 正会員 大川秀雄  
 新潟大学工学部 正会員 神立秀明  
 (株)ユアテック 正会員 星 智浩

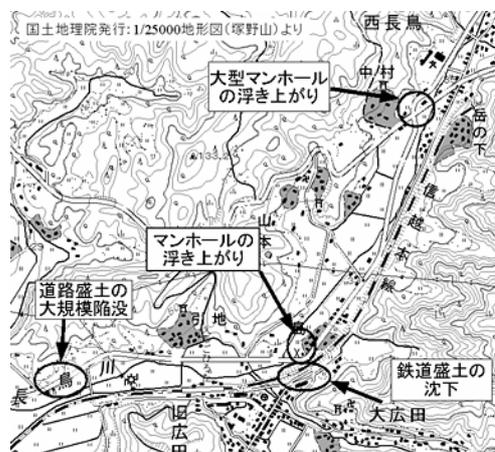
鯖石川の中流域、平野と山間地の境界部に当たる安田駅東部では、住宅の瓦屋根等の被害が確認されたが、顕著な地盤被害は見られなかった。これより信越線沿いに長岡方面に向い、次の北条駅付近に至ると、国道脇に敷設された下水道施設の被害が見られるようになり、長岡市の旧小国町方面に向かう国道291号の盛土にも路肩の崩壊・亀裂や陥没などが見られた。越後広田駅と長鳥駅の周辺は図-1に示すように特に大きな地盤被害が発生しており、信越線の鉄道盛土の陥没・沈下(写真-1)、県道柏崎越路線の旧広田地内における大規模な陥没・崩壊(写真-2)、県道柏崎小国線の山間地内における路肩崩壊、大広田～西長鳥間の県道

図-1 北条地区の地盤被害状況

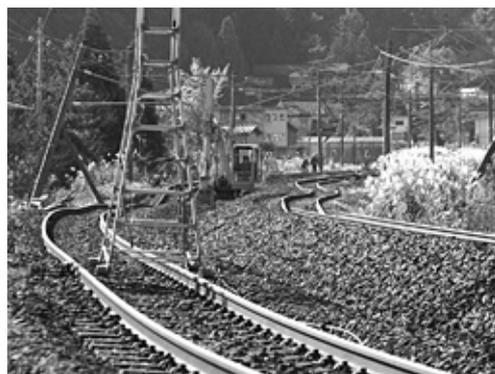
写真-1 JR 信越線の盛土被害

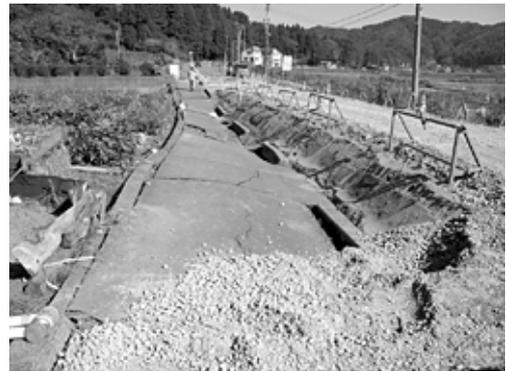
写真-2 県道柏崎越路線の盛土崩壊

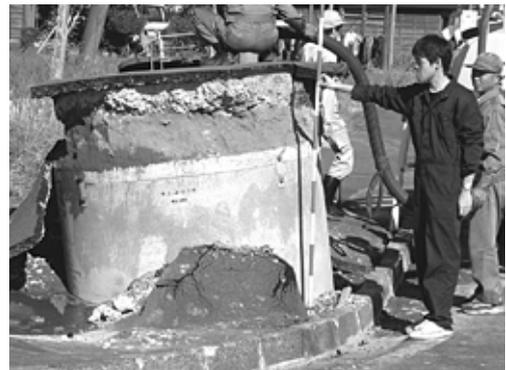
沿いでは下水道マンホールの浮き上がりや埋戻し土の沈下被害が発生した。西長島のポンプ付きの大型マンホール(写真-3)は2m近く浮き上がった。なお信越線は塚山トンネルを過ぎて長岡市の旧越路町の塚山駅手前でも盛土崩壊を生じている。また、信越線と平行する県道柏崎小国線も、塚山峠を挟んで盛土の沈下や切土斜面の崩壊が生じた。

写真-3 大型マンホールの浮き上がり

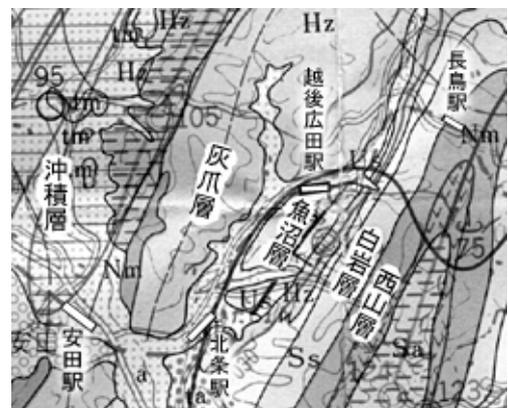
柏崎市東部地域の被害要因を、まずこの地域の地形・地質条件から考察しておきたい。鯖石川支流の長鳥川流域は、信越線に沿って東に向かうと次第に谷間が狭くなり、越後広田から長鳥にかけては平地が少ない谷間の地形となるが、周辺は標高200m 足らずの比較的低い丘陵地である。図-2 に示すように、谷を挟んで北西側は主に灰爪層、南東側は魚沼層が分布している。いずれも第四紀更新世の地層であり、斜面崩壊が多発した魚沼地域の地質と大きな違いはないと思われるが、周辺の山腹を見たところでは自然斜面の目立った崩壊は生じていなかった。北条地区の地盤災害は、灰爪層と沖積堆積物との境界部に集中している。

図-2 柏崎市東部の地質概要<sup>1)</sup>
