## 釧路沖地震における道路橋被害と地盤の関係

前橋工科大学 学生会員 ○鈴木秀晴

前橋工科大学 フェロー会員 那須 誠

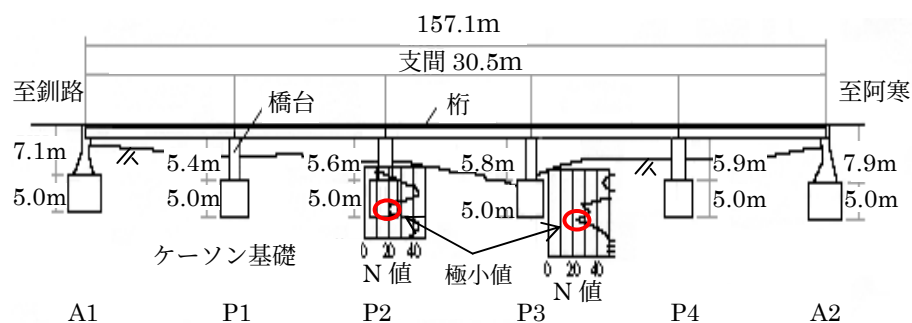
図-2 松之恵橋一般図<sup>4)</sup>

阿寒川にかかる松之恵橋は、橋長 157m の 5 径間単純 PC 桁橋で、昭和 38 年に完成した一等級橋であり、基礎は橋台、橋脚いずれもケーソン基礎である。今回の地震により、4 基の橋脚すべての中間高さに水平～斜めクラックが生じた。最も被害が著しい P3 橋脚では、段落し部でコンクリートが剥落し、主鉄筋や帯鉄筋が露出した。この時、主鉄筋が図-2 の後ろのやや左側にはらみ出している<sup>2)</sup>ことから、地盤が後側から前側へ動き、橋軸直角方向に被害が生じたと推測される。また図-2

で示すとおり、P2、P3 橋脚において N 値が急激に小さくなる(実際はもっと小さいと考えられる)軟弱な砂地盤が存在しており、これより上の凝灰岩地盤が大きく動いて被害が生じたと考えられる。

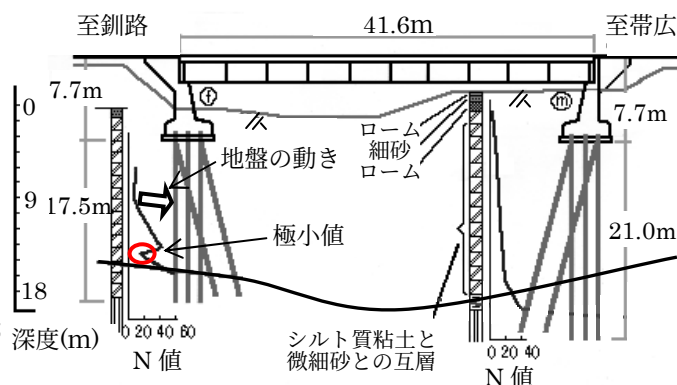
図-3 直別橋一般図<sup>1)</sup>

直別川にかかる直別橋は、橋長 42m の単純鋼  
 鈑桁橋で、昭和 41 年に架設された鋼管杭基礎の  
 橋梁である。地震により、橋台の背面地盤が沈下  
 するとともに、橋台前面の護岸が河心方向に移  
 動した。可動支承側(帯広側)の橋台では、支承の  
 沓座モルの損傷および移動制限装置のストップ  
 の損傷が生じた。橋面上では鋼製のフィンガ-型  
 の伸縮装置が接触し、パレットの背面側への傾斜に  
 伴って、橋台側の伸縮装置が上向きに変形した。一  
 方、固定支承側(釧路側)では、支承の沓座モルの

損傷およびアンカ-ボルトの変形が生じており、可動側と同様に橋面上の伸縮装置が接触していた。橋台の胸壁部には、以上に述べた変形により生じたと思われるひび割れが見られた<sup>1)</sup>。これらの被害は、図-3 の矢印で示すように、橋台周辺の地盤が河心方向にすべり、橋台に移動および傾斜が生じたためと思われる。一方の橋台は裏込め土の土圧によって橋台上部が桁側に倒れるように傾斜したのに対して、もう一方の橋台は河心方向に足元をすくわれるように移動した結果、橋台上部が裏込め土側に倒れるように傾斜したと推測される。

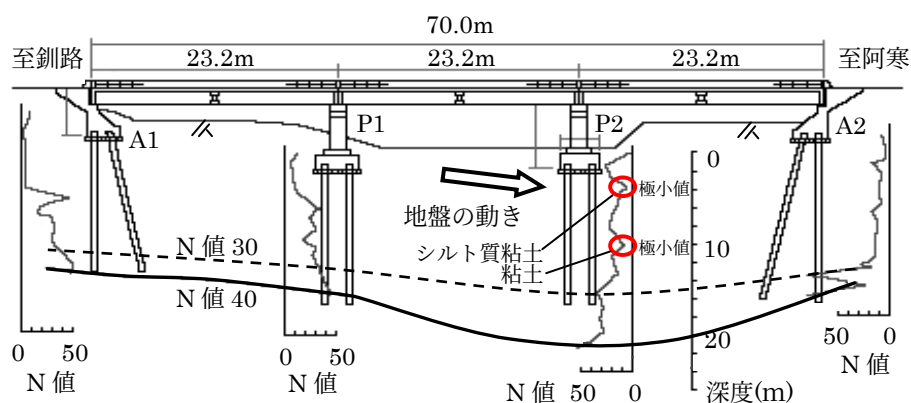
図-4 依田橋一般図<sup>1)</sup>(原図に等 N 値線を追加)

生花苗川にかかる依田橋は、  
 橋長 70m、幅員 5m の 3 径間単純  
 活荷重合成桁であり、基礎は橋  
 台、橋脚いずれも鋼管杭基礎で  
 ある。この道路橋が、今回の地震  
 で最も被害が大きく P2 橋脚の 2  
 段目の主鉄筋段落し位置(橋脚  
 の左側面)で、かぶりコンクリートが剥  
 離し、主鉄筋が面外方向に座屈  
 してはらみだし、段落しされた

後の主鉄筋 12 本のうち 6 本が破断した。P1 橋脚では、段落し部が土中に埋まっていたため地盤を掘り返したところ、水平及び斜めのひび割れと同時に、かぶりコンクリートの剥離が見つかった<sup>1)</sup>。図-4 に N 値 40 の等値線を書くと、P2 橋脚と A2 橋台の間で軟弱層が最も深くなっている。図中の矢印のように地震で左側から右側へ地盤が動き、被害に大きな影響を与えたと推定される。また、P2 橋脚下には砂礫層の下に軟弱なシルト質粘土層及び粘土層が存在し、N 値が極小値を示している。よって、ここは上下逆転型地盤であり、地震時の大きな動きの要因になった土層と考えられる。JR 根室本線の姫新得川橋梁でも同様の被害が発生している<sup>5)</sup>。
