## 2004 年新潟県中越地震における上水道施設の被害分析

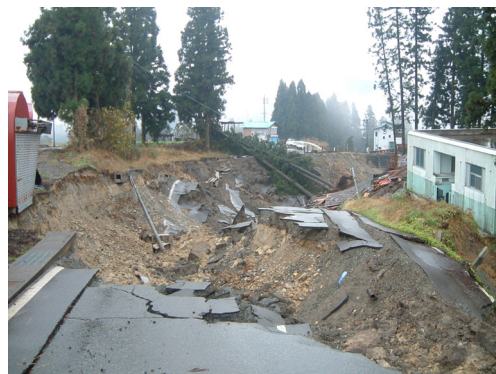
小千谷市では、小千谷浄水場において地下水侵入により非常用発電装置および高圧受電盤が冠水し浄水不可能となったが、復電とともに翌 24 日午後 6 時には復旧した。また、船岡山配水池では、PC 配水池の基礎地盤が沈下した。簡易水道の塩殿浄水場は、写真-1 に示すように地滑りにより流出・崩落した。

写真-1 地滑りにより流出した塩殿浄水場(小千谷市)

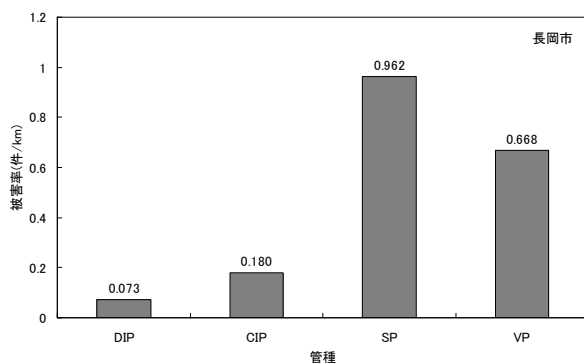
図-3 管種別被害率 (長岡市)

長岡市水道局で集計(平成 16 年 11 月 30 日現在)された資料によれば、送配水管では合計 288 件の被害が発生し、その他にバルブに 4 件の被害が報告されている。図-3 に、被害件数を管路延長で除した被害率を示す。ダクタイル鉄管の被害率が 0.073 件/km、铸铁管が 0.180 件/km、硬質塩化ビニル管が 0.668 件/km、鋼管が 0.962 件/km であった。

- ① ダクタイル鉄管（一般継手）の被害は継手の抜けであり、主に A 形継手の被害であった。一方、耐震継手（NS 形、S II 形）に被害は無かった。
- ② 铸铁管の被害は印ろう継手の抜けや緩み漏水及び管体破断であった。
- ③ 鋼管の被害は主にカップリング継手（ゴム止水ソケット）の抜けとねじ継手の破断及び呼び径 300mm のフランジ継手の漏水であった。
- ④ 硬質塩化ビニル管の被害は継手の抜けや破断及び管体破損であった。

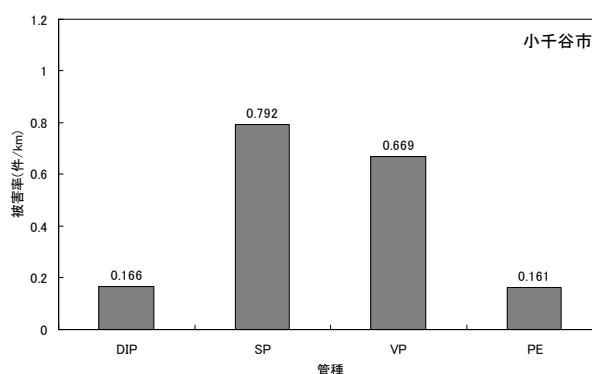
図-6 管種別被害率 (小千谷市)

図-6 に管種毎の被害率を示す。被害率はダクトイル鉄管が 0.166 件/km、鋼管が 0.792 件/km、硬質塩化ビニル管が 0.669 件/km、ポリエチレン管が 0.161 件/km であった。

- ① ダクトイル鉄管の被害は継手の抜けであり、ほとんどがA形継手に発生した。
- ② 鋼管の被害はねじ継手の破断とソケットの抜けによるものであった。
- ③ 硬質塩化ビニル管の被害は継手の抜け、管体の破断によるものであった。
