## 2004年新潟中越地震における通信設備被害

NTT アクセスサービスシステム研究所 正会員○上原 秀幹  
 同上 正会員 出口 大志  
 NTTインフラネット首都圏支店 坂元幸一郎

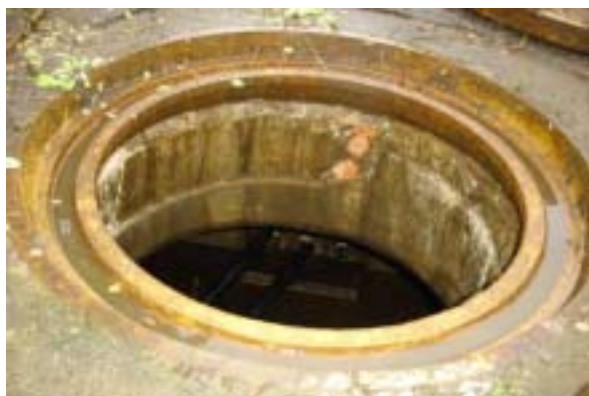
被害は特に小千谷、長岡、越路で顕著に見られ、首部の亀裂が圧倒的に多く、剥離も多少見られた。小千谷では亀裂の長さが首部周縁にわたっており、地震動の大きさを示している。首部は地表面近くにあり、一体構造ではないため影響を受けやす

写真-1 マンホール首部の亀裂状況

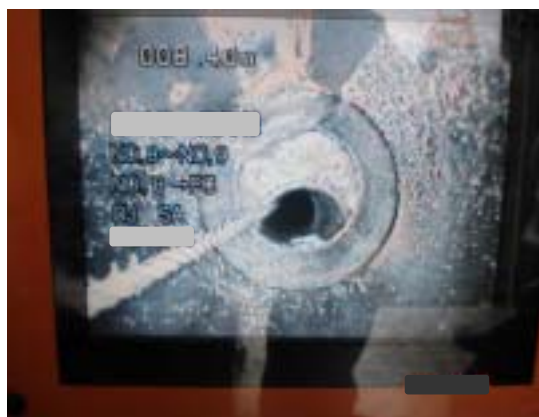
管種別から見ると、SA 管(ジュート巻き鋼管)や PS 管(塗覆装鋼管)が突出しているが、これは設備量が多いためと考えられる。特に小千谷では継手部の破損や離脱が見られるが、伸縮継手構造を有する管路でも離脱が発生しており、震度の大きさを物語っている。(写真-2)

写真-2 管路継手部の離脱状況

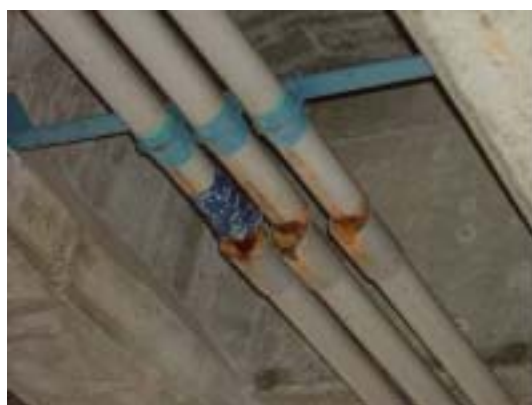
もともと設備数が多いこともあり、被災数が顕著に現れており、そのほとんどが震度6強の地域で発生している。橋梁添架では伸縮継手になっているものの、それでも被災率は高く、今回の地震の特徴と言える。その原因は橋台際の地盤沈下によるものもあるが、振動によるものと思われる継手離脱も多く見られており、震度6以上での橋と管路の挙動について、今後検討が必要と考えている。

写真-3 橋梁添架管路伸縮継手の離脱状況
