# スリランカにおけるスマトラ沖大津波の河川遡上とそれに伴う土砂輸送・橋梁被害に関する考察

北海道開発土木研究所  
北海道大学大学院  
大成建設技術研究所

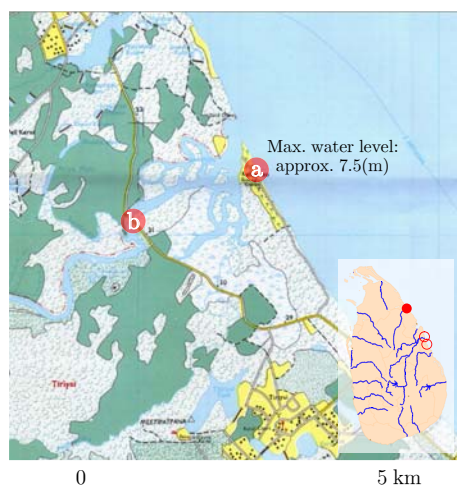
図-2中にaで示した河口に位置する Kallarawa 村には、中折れしたヤシが数多く見られ、これらから判断される津波痕跡と住民からの聞き取りの結果、この海岸一帯における津波の最大水深はおよそ7m程度にまで達していたことが明らかになった。その一方で、河口部の河岸において植生の倒伏や土砂の堆積・洗掘などの痕跡は認められるものの、その規模は海岸沿いのそれに比して顕著なものではなかった。これは、海岸線沿いは障害物を何も有さないのに対し、河口部は発達した砂嘴が障害物となるため、津波は河道へ侵入したものの、その強力なエネルギーを維持したまま河道を遡上することが出来なかったためと考えられる。

図-2中にbで示した河口から3.5kmの地点に位置する村での聞き取りの結果、この地点における津波の侵入に伴う河川の水位上昇は最大で0.5m程度、河床が4m程度上昇したとのことである。河口からこの地点までの河岸にはマングローブが密生しており、これと河

口形状とが相俟って津波の伝播が抑制されたものと推測される。

図-2 Yan Oya の河口域（図中の a から b 地点までは直線距離でおよそ 3.5km. この区間の河岸にはマングロープが密生しており、河道に浸入した津波のエネルギーの逸散に大きく寄与した可能性が高い。）

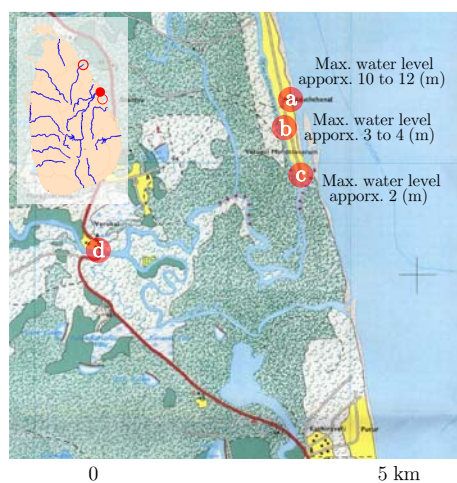
河口付近には図-3中のa、bで示した一帯に Mudduchchenal 村が存在していたが、今回の津波の来襲で完全に破壊され、現在は無人となっている。同図中にaで示した海岸線に沿ったヤシの樹林帯における津波の最大水深はヤシの屈曲状態から10～12m程度、同図中にbで示した村内の街路樹に沿った地点での平均的な水深は家屋の倒壊状況とヤシの幼木の屈曲状態から3～4mに達していたものと考えられる。一方で、同図中にcで示した河道に沿った陸域の最大水深は住居に残された痕跡から2m程度であり、両者には大きな相違が見られた。この理由は、村内では街路樹や構造物の影響で津波氾濫流の水深が上昇したのに対し、河道沿いの地点では村内と比べ津波の流れを遮る障害物が相対的に少なかったためであると考えられる。

同図中のc付近の河岸において津波の遡上による土砂移動を調査した。その結果、河道近傍では戻り流れにより発生したと考えられる洗掘、河岸より50m内陸

図-3 Mahaweli Ganga の河口域（図中の b, c 地点での最大水深痕跡はそれぞれ 4m 程度, 2m 程度であった。両地点での差異の原因は流れの障害物の存在密度の違いであると推測される。c から d 地点までの直線距離はおよそ 3.2km.）

側では 0.3m 程度の土砂堆積が見られた。ただし、両者ともに終局状態であり、その形成過程は不明である。

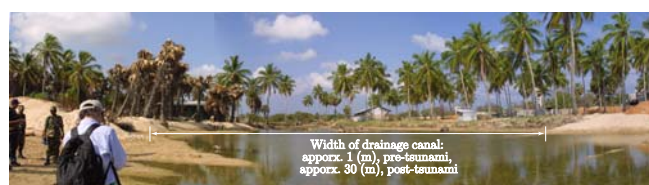
今回の調査対象領域のうち、最大水深が 5m 以上に達するような津波の規模が大きかった地域では、地形形成学の観点において非常に興味深い次のような現象が見られた。断面幅が 1m 程度の海岸に流出する小規模水路において、津波来襲後にはその断面幅が 30m 以上にまで大幅に拡張されている箇所がいくつか見られた。しかも、この拡張は河口から数 100m にわたり発生していた。その一例が写真-1 である。

このような水路幅の拡張は、地元民の証言によると、津波の溯上時に発生したものではなく、遡下時に周囲と比べて標高が若干低いこのような小規模水路へ氾濫水が集水して水路幅の拡張が生じたとのことであった。著者らは現在のところ、これを適当に説明するだけの知見を持ち得ていない。これらは小規模な地形起伏への流水の集中現象であり、今後はその発生機構の

写真-1 津波の遡下時に大きく断面幅が拡張された水路
