既設橋梁における木杭基礎の健全性に関する基礎調査 — その1 木杭の施工状況調査および杭体の劣化試験 —

(財)道路保全技術センター フェロー会員 佐藤 信彦
基礎地盤コンサルタンツ(株) 正会員 ○天野 勲
大成建設(株) 土木技術研究所 正会員 宇野 浩樹

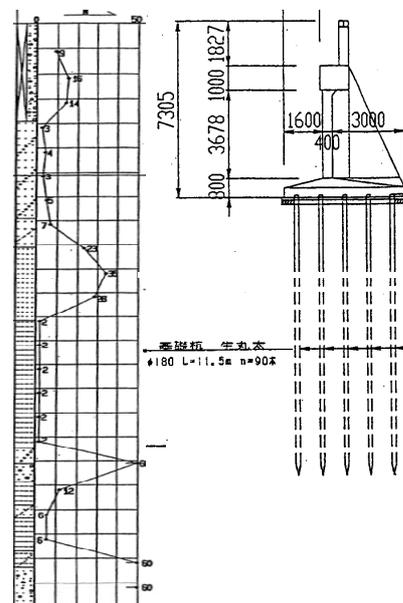
図-2 橋台の設計断面

当該旧橋梁は、両側4車線、橋長約70mの3径間単純桁である。既存資料によると、昭和27年に竣工し、A1橋台部の基礎杭はφ180mm、L=11.5m、杭本数は約1m間隔(5×18列)で計90本の生丸太と記録されている。図-2に橋台の断面図と近傍柱状図を示す。これによると、木杭はN=30の中間砂層を貫通し、矢田川累層の上端で支持されている。

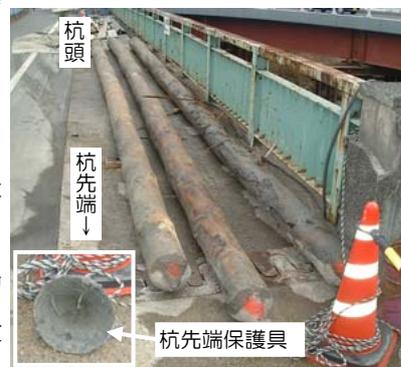
写真-1 木杭の外観状況

引抜いた木杭の外観状況を写真-1に示す。杭長はL=10.6~11.1mと1本丸太であり、表皮も残存していた。先端には鋼製の保護具が装着されていた。材質は米松と推測される。設計長より0.4~0.9m短い、その長さはほぼ均等であった。杭径は、杭頭部:23~30cm、杭先端部:15~20cmと杭頭部が大きく、原木の根元側を杭頭部として打設していることがわかる。杭頭部の杭径は、設計値よりも1.6倍太く確認された。

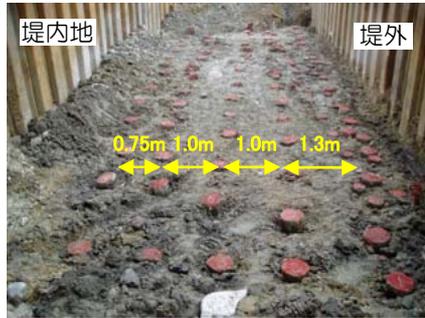
写真-2 木杭の配置状況

フーチング撤去後の杭頭部の状況を写真-2に示す。写真中では杭頭部に赤ペイントしている。杭頭部は、全ての杭で平坦に切断されており、その高さはほぼ同じレベルであった。

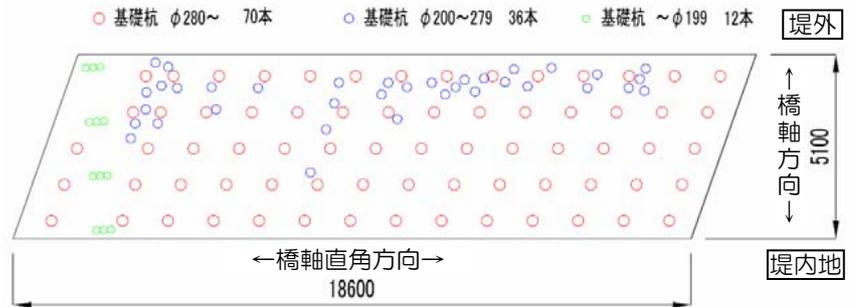
図-3 杭配置図

図-3にその杭配置図を示す。杭配置と杭径から3つに区分される。最も太くφ280mm以上の主杭(図中赤○印)は、橋軸直角方向に約1.2m間隔で14列であった。橋軸方向には0.8~1.3m(平均1m)間隔で5列に配置され堤内側ほど広い。堤外側列には、主杭に近接してφ200mm程度の杭(図中青○印)が確認され、施工時に補強などの目的で補助的に打設されたものと推測される。杭本数は、主杭が70本(5×14列)確認された。

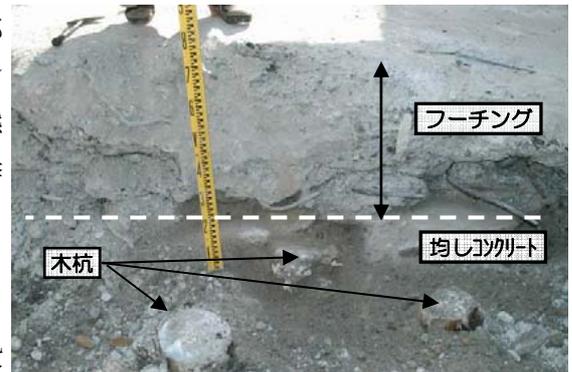
写真-3 フーチングとの接合状況

杭頭部とフーチングの結合状況を写真-3に示す。木杭頭部は、均しコンクリートの上面で平坦に切り揃えられ、フーチングへは埋め込まれてなく、杭頭にフーチングが載っている状態であることが確認された。したがって、杭とフーチングとの挙動には、「ずれ」や「浮上がり」が発生する可能性が考えられる。

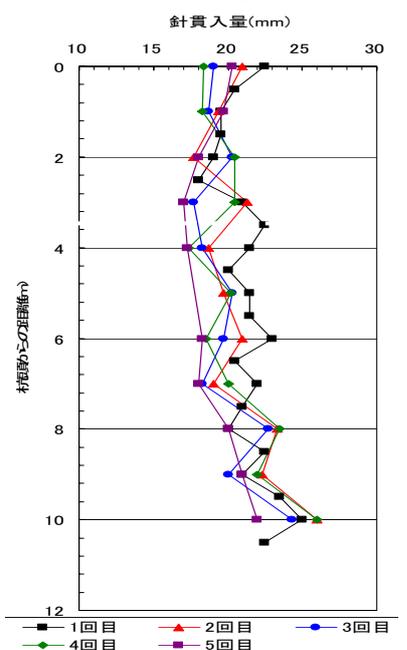
図-4 ピロディン試験結果

図-4に測定結果を示す。縦軸は杭頭からの位置、横軸はピンの貫入量である。この図から、深度とともに貫入量が大きくなる。すなわち、杭先端部の方が、強度が小さくなることがわかる。また、4ヶ月間の湿潤養生中貫入量はほとんど変化せず、劣化が進行していないことが確認された。
