## 新潟県中越地震による雪崩防止策基礎地盤におけるスレーキング特性

元 東京大学院生 学生会員 ○木村 智博  
 長岡工業高等専門学校 福田 誠  
 新潟大学 青山 清道  
 (株) 村尾技建 新関 敦生  
 (株) 村尾技建 村尾 治祐  
 長岡工業高等専門学校 猪爪 高見

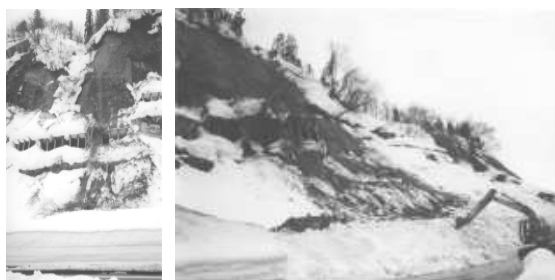
図－1. 雪崩後の写真(2005年2月19日)

今回の地震では雪崩防止柵の基礎地盤である魚沼層の風化とスレーキング現象による被害箇所が目立ち、雪崩防止柵の上に落下した土砂・岩塊等が堆積して雪崩防止機能が低下した事例が顕著に見られた。図-1には、雪崩の状況を、図-4には、スレーキング現象による斜面崩壊の写真を示す。

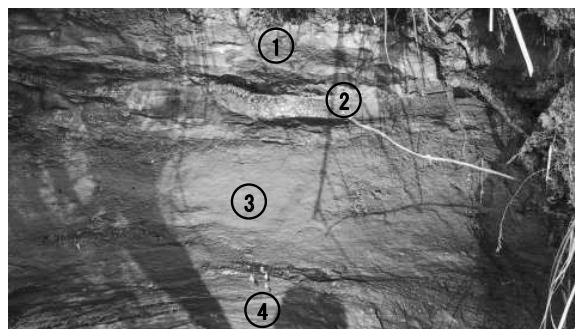
図－3. 十日町市樽沢

本研究における調査地点4ヶ所の内、小千谷市山本、十日町市樽沢の2箇所の試料に加え、2004年7月新潟・福島豪雨により見附市、長岡市乙吉で崩壊した斜面から採取した試料における土質試験結果も合わせて、表-1に記載する。また、表-1中の十日町市樽沢①～④は、図-3における写真の①～④にそれぞれ対応している。

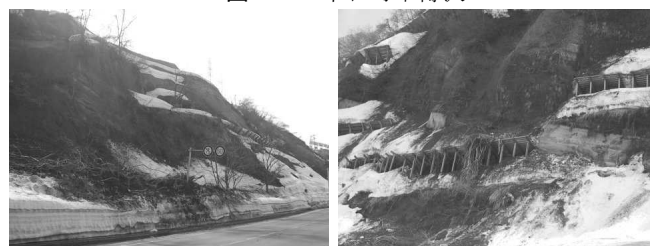
図－4. スレーキング現象による崩壊写真(2005年4月5日)

雪崩防止柵を包含したまま道路面へ土砂が崩落する危険が高まっている事が理解される。同時に雪崩防止柵のポケットに上部の土砂・岩塊・木が落下し、雪崩防止機能が低下している事も理解される。今後の余震と降積雪や融雪等により更なる支持地盤の脆弱化が危惧される。

スレーキング現象の要因と思われる粘土鉱物の混入は、顕著に確認できなかったが、地表部付近から採取した泥岩は、短時間の浸水でも泥状化が始まった。これは、崩壊した雪崩防止柵基礎地盤は、大規模地震前に大雨があり、それが引き金になって支持力が低下していた事も一要因と思われる<sup>10)</sup>。
