## 北海道えりも岬周辺の岩盤斜面における地震後の変状に関する分析

北海道開発土木研究所\* 正会員 ○中川伸一  
 // 正会員 伊東佳彦  
 // 正会員 日外勝仁  
 // 正会員 伊藤憲章

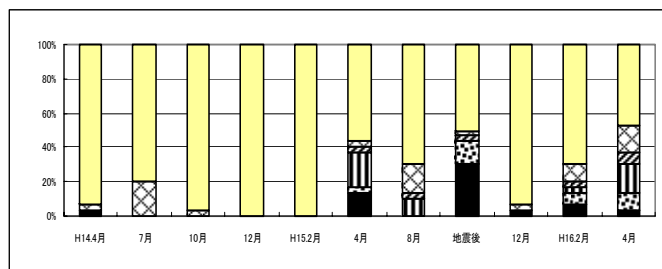
図-4 ”十勝沖”前後の変状頻度

”十勝沖”前後の時期別の変状頻度(H14.4～H16.4に点検が継続された30箇所を集計)を図-4に示す。地震直後に多くの「斜面崩壊」「落石」が発生し、他の形態を含めるとおよそ半数の箇所で変状が記録されている。その後には変状は減少し、翌年4月には54%と4月平均値より高い頻度で変状が記録されており、それらは崩土増加など軽微な変状が比較的多い。

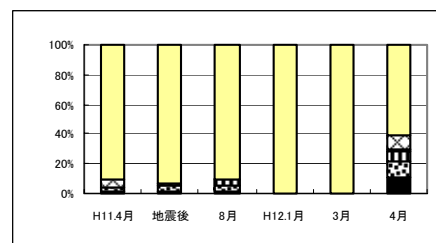
図-5 ”釧路南部”前後の変状頻度

一方、震度4を記録した“釧路南部”前後の変状頻度(H11.4～H12.4に点検が継続された54箇所を集計)を図-5に示す。地震後においても、変状頻度の増加は見られない。

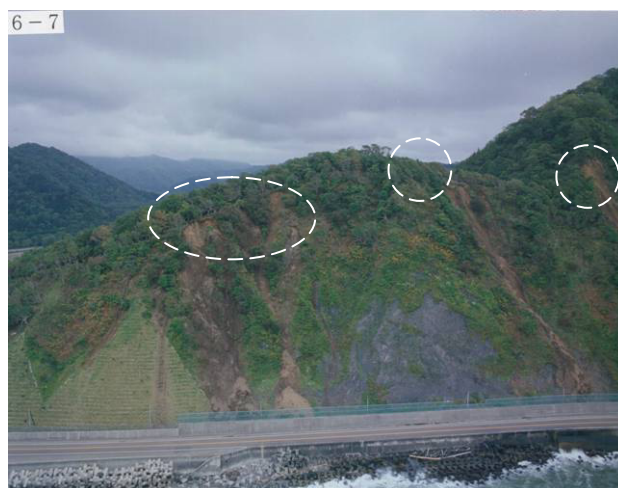
写真-1 ”十勝沖”後の崩壊歴

“十勝沖”後の斜面変状の機構について、現地観察結果を併せて分析した。地震時には尾根頂部の側面付近で多くの表層崩壊が発生し(写真-1)、その後凍結融解と融雪水の影響を受けて、その翌年融雪期の落石、崩土の発生につながっている(図-6)ことが推測される。

以上のことから、対象区間においては、地震後に表層崩壊を伴った箇所について、降雨、融解など気象の影響にも留意しつつ、震度5クラスの地震時には、上空視察あるいは空中写真撮影を行って、崩壊地の発生・拡大に着目した点検を行い、2次的な変状の発生等について留意する必要があると考えられる。

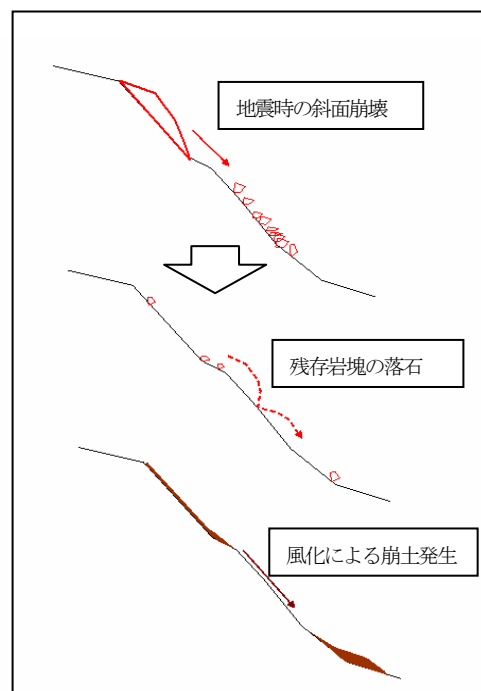
図-6 地震後の斜面変状機構の推測

“十勝沖”後に斜面崩壊の記録がある10箇所に着目すると、そのすべてで翌4月に落石または崩土増加が記録されている。
