## 2005 年福岡県西方沖地震における液状化被害

九州工業大学大学院 学生会員 ○別府直人  
 九州工業大学工学部 正会員 永瀬英生 廣岡明彦  
 九州大学大学院 正会員 安福規之  
 (株) ウエスコ 正会員 平松浩三

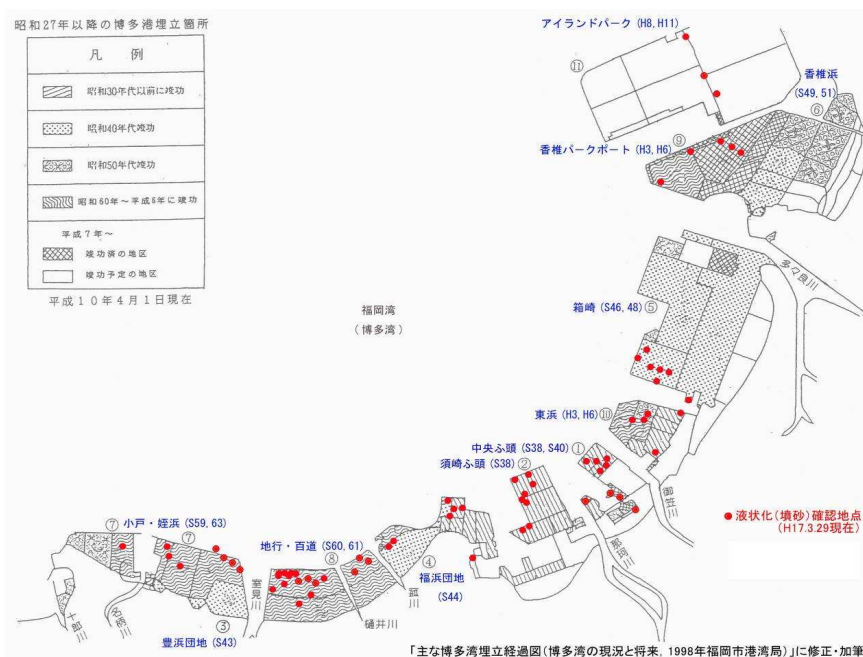
図-1 博多湾の沿岸域での液状化発生地点の分布図

図-1 は、今回の地震で液状化の発生が確認された地点をプロットしたものである。図-2 は、福岡市周辺で踏査を実施した調査地点（白丸、黒丸）と液状化が確認された地点（黒丸）を示したものである。なお、液状化発生の有無についての判断は、地震後、地表面上に分布する噴砂跡の存在が確認できるか否かによるものとし、ここでは噴砂跡を確認できた地点を液状化発生地点として整理した。

以上より、液状化発生地点の多くがほぼ埋立地に集中していることが分かる。しかしながら、それらの地点は、埋立地内でも全域に分布しているのではなく、点在している。これより、2000 年鳥取県西部地震などの過去の地震における液状化発生状況と比較すると、今回の地震における液状化の程度はそれほど激しくはないと判断される。ただし、現在までの調査において、東方では新宮漁港の埋立地、西方では糸島郡志摩町の中学校校庭、北方では海の中道海浜公園でそれぞれ液状化したことも確認されており、これから液状化発生範囲は広がる可能性も否定できない。今後、地震後の時間経過を考慮すると、聞き取り調査等を広く一般に行う必要がある。

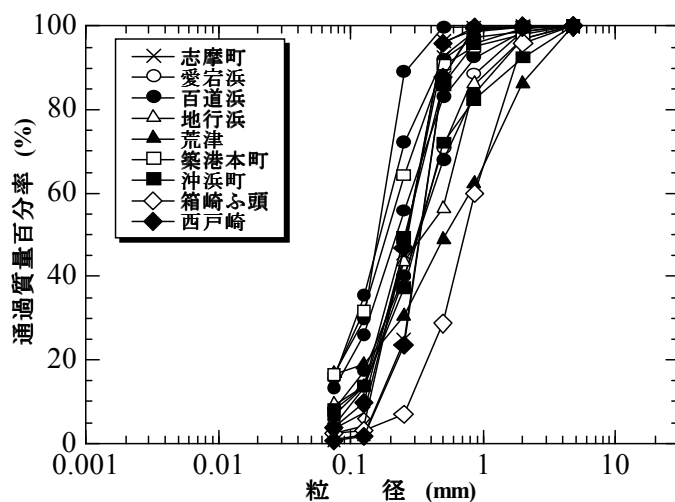
図-3 各地点で採取した噴砂の粒径加積曲線

図-3 には、いくつかの液状化発生地点で採取した噴砂の粒径加積曲線を示している。これより、平均粒径  $D_{50}=0.17\sim0.74\text{mm}$ 、均等係数  $U_c=2.2\sim7.1$  となっており、今回調査した噴砂試料は、一部の試料を除外すれば、比較的粒度の良い中砂から粒径のそろった細砂に分類される。なお、各埋立地で採取した噴砂には色や臭いなどの違いも認められた。今後、液状化発生と埋立材の種類の関連についても調べる必要がある。
