## 効率的なポイント部密着接着調整作業

| 西日本旅客鉄道株式会社 | 正会員 | ○住吉 賢治 |

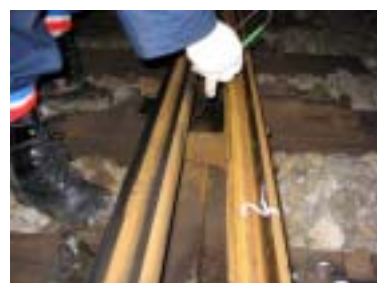
写真2 止め金具とトングレーの隙間測定

ここで特筆すべきことは、  
と  
についてである。まず  
については、山陽新幹線は開業以来30年以上経ち、過去に行った調査<sup>1)</sup>より、分岐まくらぎが正規の位置からレール長手方向にずれて敷設されていることが指摘されている。したがって、軌間線寸法を測定する際に、まくらぎの正確な位置を知る必要がある。次に  
については、トングレーの据付け角度が悪い場合は、止め金具がトングレー腹部と接触したり、大きな隙間を生じたりする。そのため、転てつ棒、控え棒により密着接着調整を行っても、トングレーの形状がいびつになったり、トングレーがうねり転換を起こす原因になる。このため、トングレーの据付け角度を確認するために、固定端の軌間線寸法  
を測定する必要がある。

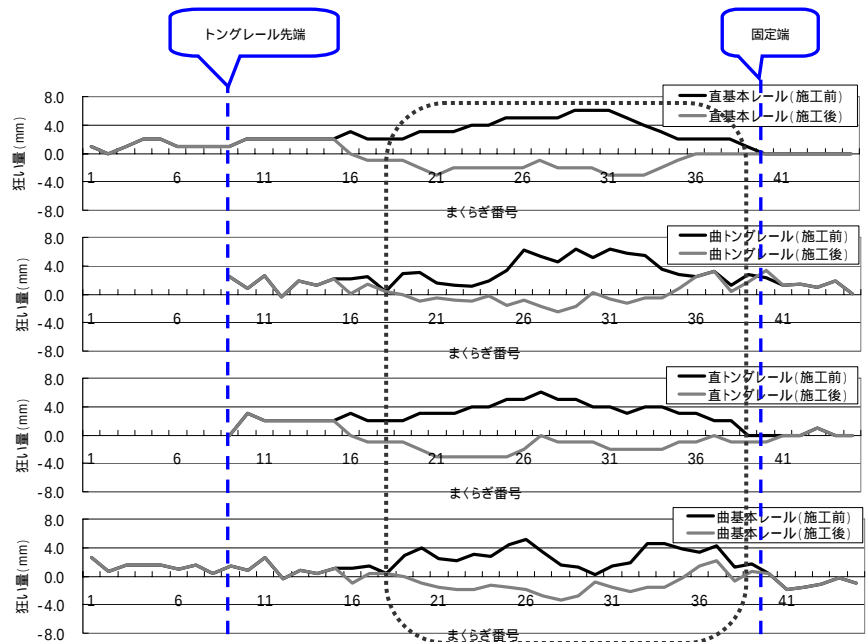
図1 施工前後における4本のレールの線形

山陽新幹線のN駅構内P54を対象に、2に示した手順で調査を行った。その測定結果の一部を図1に示す。図1は、上から直基本レール、曲トングレー、直トングレー、曲基本レールの4本のレールの線形を示している。また、施工前後の測定結果を同時に示している。ここで、直基本レールの線形は、直基本レール（25m弦）の通り狂いから、曲基本レールの線形は、基本レール同士の軌間線寸法から、直・曲トングレーの線形は、軌間狂いから分析できる。この結果、基本レールの通り狂いは最大6mm、軌間線寸法狂いは最大6mm、分岐線側の軌間狂いは最大5mmであった。調査結果より、まくらぎ No.18～38（点線で囲んだ区間）について、施工することとした。

図1より施工前後の4本のレールの線形を比較すると、基本レールの通り狂いは最大6mmが-3mmに、軌間線寸法狂いは最大6mmが2mmに、分岐線側の軌間狂いは最大5mmが1mmになり、良好な結果を得ることができた。また、施工前後で1m代表値の軌間狂い、40m弦通り狂い（左右レール）を比較すると、全て良好に整備できていることも確認できた。

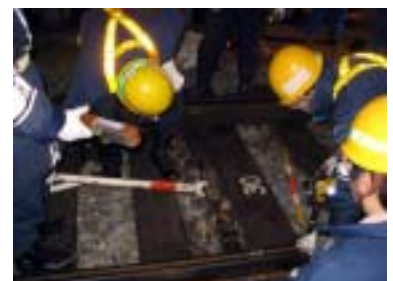
写真4 密着接着調整

第2控え棒から第4控え棒をフリーにした後、定位に転換した状態で、第2転てつ棒位置での基本レールとトングレールの頭部間の隙間、および転てつ棒と連結板突起の隙間を確認した。密着状態が不完全であったため、スイッチアジャスタで調整を行った。ポイントを反位に転換した後、同様に各部の隙間を確認した。

次に、定位の状態第2控え棒を取付け、基本レールとトングレール頭部間の隙間の有無を確認したら、0.5mmを超える隙間があったので、控え棒のロッド（ターンバックル）を回して調整した。この時、基本レールとトングレール頭部間の隙間と併せて、控え棒と連結板突起の隙間も残らないように、控え棒の張り調整を行った。また、軌間を測定し、軌間の確認も行った。同様に、第3控え棒、第4控え棒についても各部の隙間を確認し、ロッドを回して調整した。ポイントを反位に転換した後、同様に第2控え棒から第4控え棒の順で張り調整を行った。
