## 線路状態診断システムを活用した軌道管理手法の検討

東日本旅客鉄道（株） 正会員 ○吉田 謙一

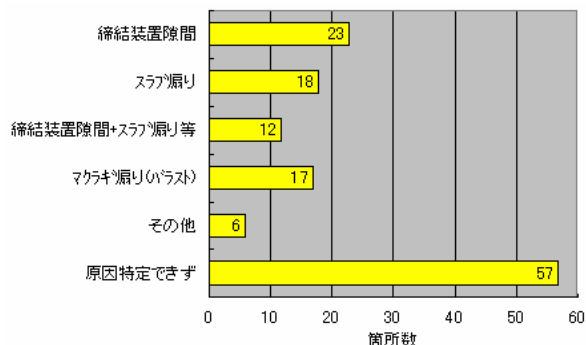
図 - 2 現場調査結果

軸箱上下加速度 2.0 g 以上の箇所を抽出し、現場調査を行った。その結果、抽出した 133 箇所のうち約半数にあたる 65 箇所で締結装置の隙間やスラブ、バラストの腐りを確認することができた（図 - 2）。

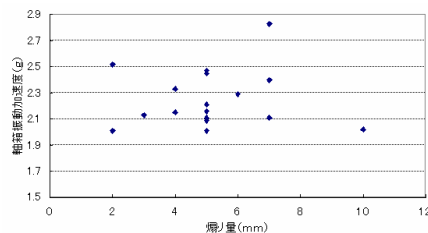
図 - 3 軸箱加速度と腐り量の関係

続いて、軸箱加速度（低周波）の値とスラブ腐り量との関係を定量化するため、前項の調査でスラブの腐りが確認された箇所について、腐り量の測定を行った。その結果を図 - 3 に示すが、軸箱加速度と腐り量との間には、明確な相関は見られず、一概に軸箱加速度の値から腐り量を推定することは難しいことがわかった。

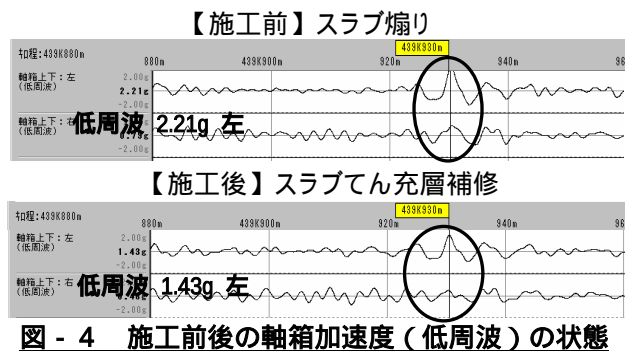
図-4 施工前後の軸箱加速度(低周波)の状態

軸箱加速度(低周波)の値が大きかった箇所について、スラブ区間のてん充層補修を実施し、施工前後の軸箱加速度の変化について確認した。その結果、軸箱加速度(低周波)の値は2.21gから1.43gに軽減し、スラブてん充層補修の効果が認められた。(図-4)

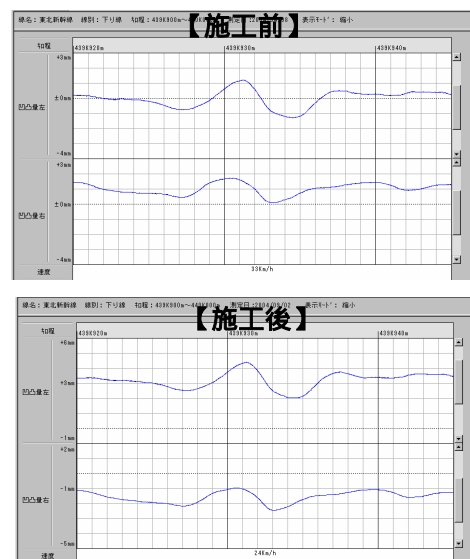
図-5 施工前後のレール凹凸状態

また、当該個所の動的凹凸状態を把握するため、当社のレール探傷車に搭載されているレール凹凸測定装置データを使用して当該箇所のレール凹凸状態(動的)を確認した。(図-5)その結果、凹凸波形には、ほとんど変化が見られず、2mストレッチで0.5mm程度の波長の凹凸が施工前後を通じて残存していることがわかった。この凹凸は、施工後の状態で軸箱加速度(低周波)で1.43gであり、基準値内に収まっているが、繰り返し同一個所が荷重を受けるレールのクセとなっている。よって、長期的にみれば、スラブCAや軌道パット等の劣化に影響し、スラブCAの劣化や軌道パットの損傷が促進されやすい箇所といえる。よって、当該個所の予防保全策としては、この山を完全に除去することを目的としたレール削正が必要と考えられる。

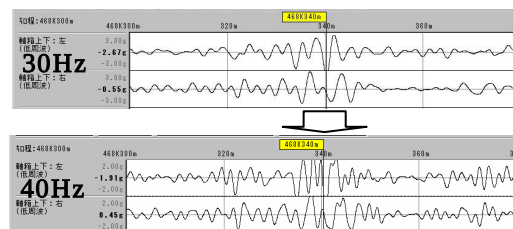
図-6 周波数帯変更による波形変化

図-6は、30Hzにおいてスラブの煽りを捉えているチャートであるが、40Hzの場合でも30Hzと同様にスラブの煽りを捉えていることがわかる。一方、図-7は、30Hzでは、顕著な波形変化が見られないが、40Hzでは捉えることが出来た例である。同個所の走行速度が約245km/hであることより、当該個所では1.70m～2.27mの範囲の波長の煽りがあるものと推定することが出来る。
