## 舗装軌道整備方法の改善について

ユニオン建設株式会社 正会員 佐竹 宣章  
ユニオン建設株式会社 佐々木 大

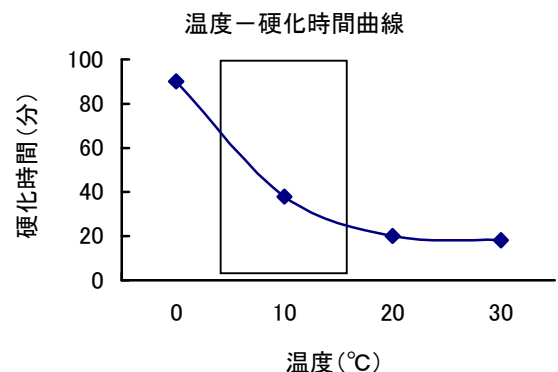
上記の締結力の測定結果、温度－硬化時間曲線結果から、本線施工上問題ないと判断し施工することとなった。
