## 逆ひずみ矯正法の適用に関する一考察

東日本旅客鉄道株式会社 正会員 ○上 部 誠  
東日本旅客鉄道株式会社 竹田 一隆

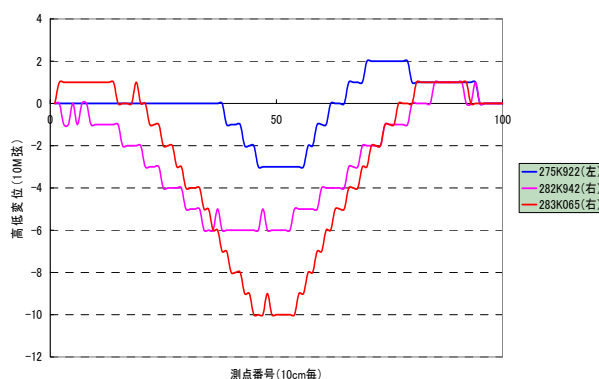
図 3 溶接部落込み箇所軌道変位(10M 弦)

施工箇所については、LABOCS チャートや周波数測定時のデータの確認及び2Mストレッチを用いた現場調査の結果、溶接部の落込みが大きい図2・3のような3箇所を選定した。最大の落込み量は10M弦軌道変位で10mm、2Mストレッチで2.7mmと大きいことがわかった。また、これらの落込み箇所は過去2年間のEast-i・EM120のデータによるとほとんど落込み量の変化がないことがわかった。また、レール踏面の硬度測定の結果・内部傷のないことを確認し、3箇所に逆ひずみ矯正法を適用することとした。

また、施工方法については、過去の試験施工において溶接部が起伏しなかった経験から、頭部と底部で温度管理を綿密に分けて行った。レール温度は、鋼の変態点である723℃を超えないように、最大でも630℃としている。

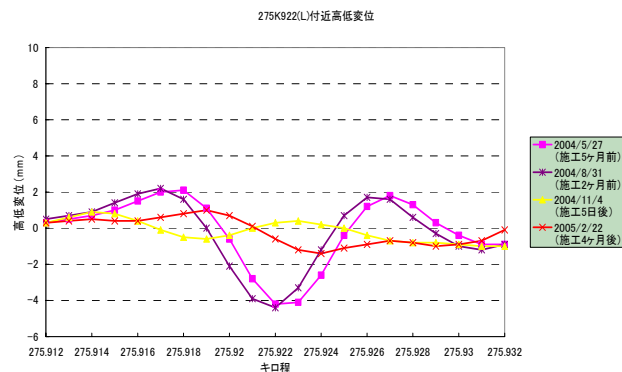
図4 施工前後の落込み箇所の軌道変位(East-i)

各箇所の落込み量により、加熱幅を変えることにより施工を行ったが、幅により起伏する高さが変わることがわかった。図4に1箇所の施工前後の軌道変位を示す。他2箇所において同様に施工を行ったが、溶接部における起伏が確認されている。施工後4ヶ月経過してもほとんど変位は変わっていないことから、結果は良好であると思われる。また、施工後の2Mストレッチによる頭頂面の形状も、施工前の形状とは異なっているが、落込みは解消されている。施工前後において熱影響部の位置がずれるかどうかの確認のため、硬度計を用いて頭頂面の硬度の確認を行った。図5には結果を示すが、施工前後でほとんど変わらない。これは、変態点の手前で加熱を止めていることにより、レール(鉄)の結晶構造が変わらなかったためと推測される。

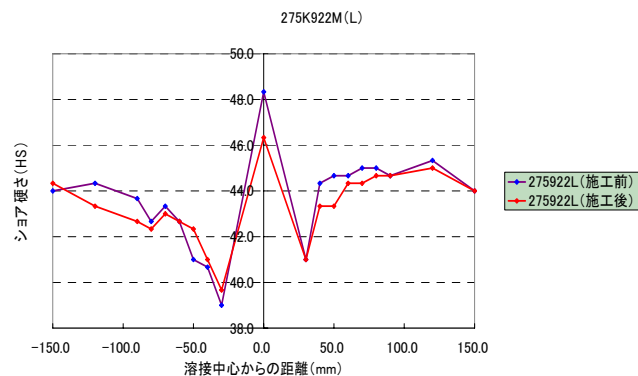
図5 施工前後の落込み箇所のレール踏面硬度

本研究で施工対象とした箇所以外にも、FB溶接の落込みは確認されている。過去の溶接時の資料を調査した結果いろいろな説が挙げられた。中古レールを利用したことによる場所毎のレール癖等も考えられるが、大きい理由は次の3つであると考えられる。①芯出し・仕上げが手作業で行われたこと(当初予定では仕上げは自動)、②溶接車・発電車共に20tの重量があり、溶接が行われた直後の箇所に重量物が载荷されたこと、③唯一変更することのできた連続フラッシングの時間が溶接箇所毎によって異なっていたこと、の3つである。FB溶接は他の溶接方法と比較して、溶接部前後の熱影響部が狭いことで知られているが、今回硬度を測定した箇所において、硬度が溶接部と比較して前後の箇所で硬度の減少が確認されていた。よって、③の連続フラッシングの時間が長いことが、溶接部全体を軟化させ、落込みが溶接から数年経った現在に確認されていると考えられる。
