## 折損した締結ボルトの補修方法の改善について

ユニオン建設株式会社 正会員 佐竹 宣章  
ユニオン建設株式会社 正会員 〇菊池 慶太

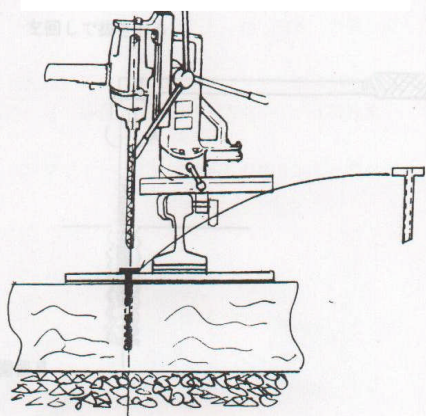
折損ボルトへの穿孔器

以上のコンセプトで開発した工具は、次のような工具で「日立電気ドリル（BU-PN3）」を改良したものである。

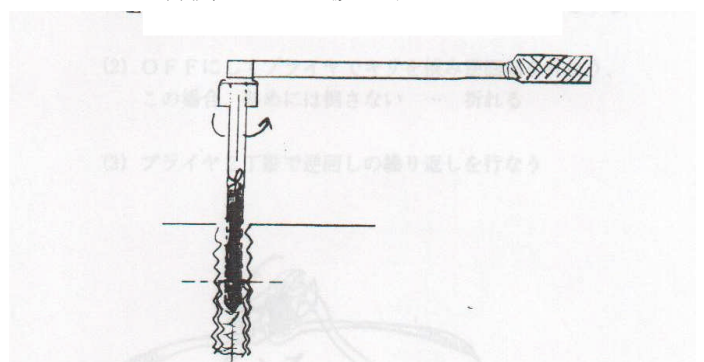
折損ボルトの抜き取り

実際に折損したボルトがある分岐マクラギで施工試験を行い、良好な結果がでたので本線で施工することとした。

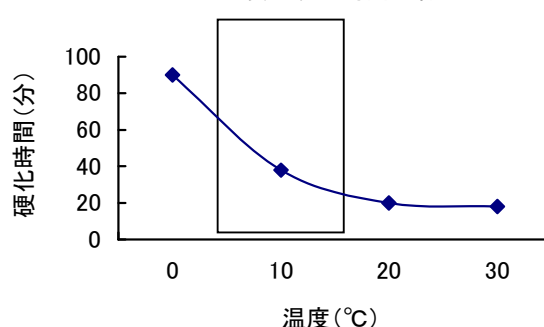
図—1 温度—硬化時間曲線

上記の引き抜き試験(表—1)、温度—硬化時間曲線(図—1)結果から、本線施工上問題ないと判断し施工することとなった。

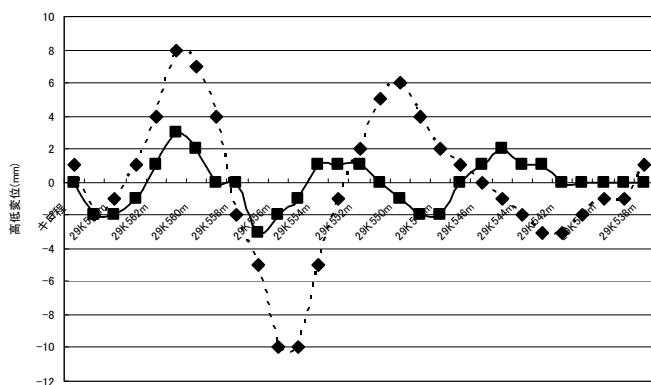
常磐快速線北柏駅構内P224軌道状態推移

現場は、常磐快速線北柏駅構内 22 イである。測量した結果、最大 10 mm の高低差が生じている。

施工後の吉田式振動加速度計による列車動揺測定結果では、上下動揺 0.33 g が 0.15 g に半減、施工後の測量結果では、最大高低差 10 mm が 3 mm と大幅に改善されるなど良好な結果が得

た。その後も軌道状態は、ほぼ同推移で現在まで来ている。また、埋め込み栓補修箇所も緩み等の異常もないという状況である。

平成 16 年 10 月 7、8 日に新しく開発した工具と補修材で分岐内の締結ボルトを補修した。その後、平成 16 年 11 月 16 日に、SW-MTT による軌道整備を実施した。
