上越新幹線における新潟県中越地震からの軌道の復旧について

東日本旅客鉄道株式会社	正会員	南木 聡明
東日本旅客鉄道株式会社	正会員	米澤 秀剛
東日本旅客鉄道株式会社	非会員	小林 伸一郎

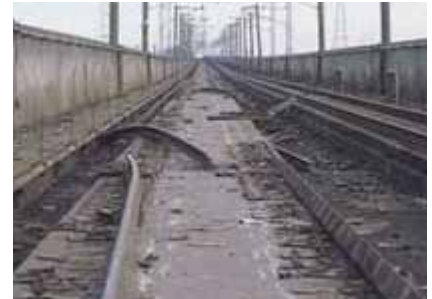
写真-1 脱線現場の被害状況

地震による重点点検区間は上毛高原～新潟間の延べ93.9kmに渡り、全区間の被害状況の把握には数日を要した。被害は広範囲に発生し、特に浦佐～長岡間は甚大な被害を受けた。脱線現場では約1,600mに渡ってレール、締結装置類および一部の軌道スラブが損傷し（写真-1）、その他の区間でも構造物（トンネル、高架橋）の変状に伴う軌道変位が多数確認された。

レール等軌道材料の交換とその後の軌道整備を中心に、新幹線の脱線により損傷した軌道スラブとTボルト埋込み栓の補修も合わせて実施した。

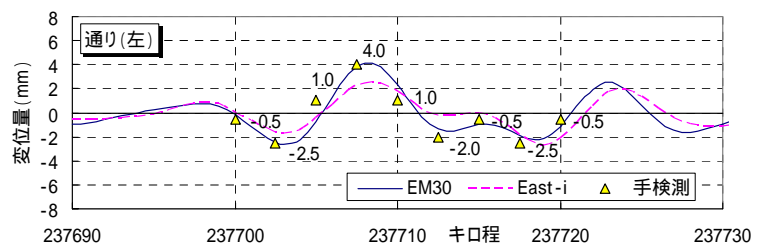
図-1 各種測定結果の比較

ったため、軌道状態を把握する手段は測量とトラックマスターとに限定された。当初は、トラックマスターにより1日10km以上測定するなど苦慮したが、京浜急行(株)より借用した軌道検測車（EM30）の導入後は、効率的に検測することができた。図-1は、EM30とEast-iの検測結果の比較である。図-1のとおり、EM30は精度良く軌道状態を把握することができ、復旧工事の軌道整備に大きな効果を発揮した。

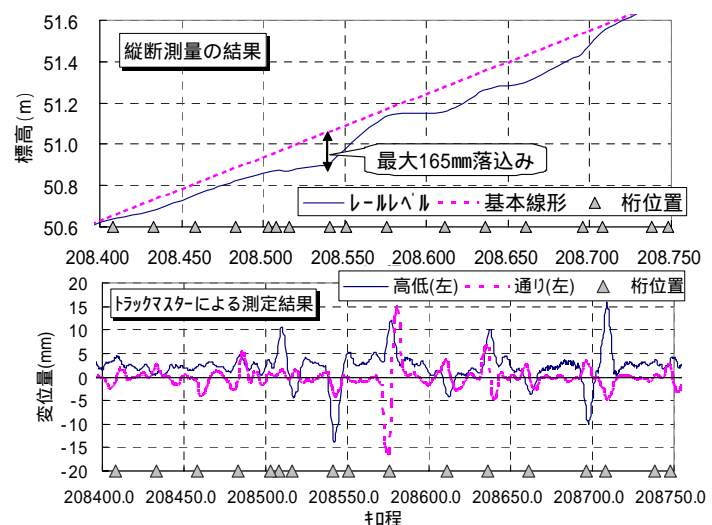
図-2 縦断測量、トラックマスターによる測定結果

高架区間では、構造物の変状に伴う軌道変位が多数発生していた。図-2は、下り線208k500m付近の縦断測量とトラックマスターの測定結果を示したものである。基本線形より最大165mm落込みが発生し、トラックマスター

による測定でも 10m 弦高低で -13 mm、通りで -16mm の変位が確認された。基本線形どおりの復旧は、軌道スラブ及びレール締結装置のこう上量の制限から不可であったため、一部軌道スラブの低下及び速度制限を考慮した軌道整備の計画線を設定し段階的な施工とした。

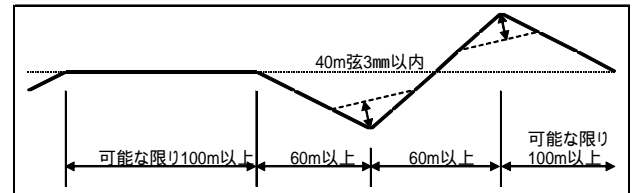
図-3 修正線形の考え方

トンネル区間のうち直結 4 型締結装置区間では、基本線形に基づく施工では所定の移動量・こう上量が取れない箇所が多く発生した。このような箇所では、次のような修正線形に基づき、段階的に 40m 弦の変位量を小さくする整備手法を採用している。（図-3 を参照）その後、新型レール締結装置の交換を行い、所定の移動量、こう上量により軌道整備を実施する予定である。

軌道整備上の折れ角を 40m 弦で高低 3mm、通り 2mm 以内にする。

折れ角同士の間隔は 60m 以上を基本とし、折れ角が 2 つ以上連続する場合は 2 つ目の折れ角間隔は可能な限り 100m 以上とする。

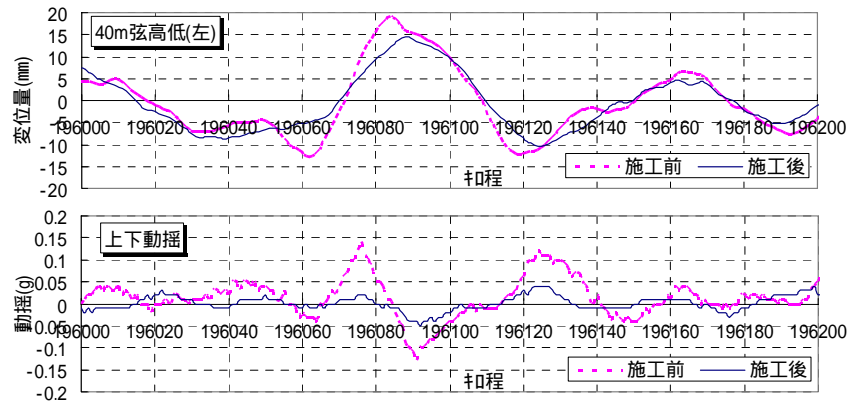
図-4 40m 弦軌道整備の事例（下り線、196k000m 付近）

図-4 は、この方法による施工事例である。当該箇所では East-i にて最大+19.3 mm の 40m 弦高低変位が測定され、上下動揺も 0.27g（測定速度 207km/h、換算動揺 0.35g）が検出された。修正線形に基づき施工した結果、施工後も 40m 弦高低変位は最大+15.5 mm 残留したが、上下動揺は 0.07g（測定速度 157km/h、換算動揺 0.11g）まで改善することができた。このような軌道整備により、3 月末現在で所定より 2 分遅れの営業運転を行えるまで軌道状態を復旧することができた。

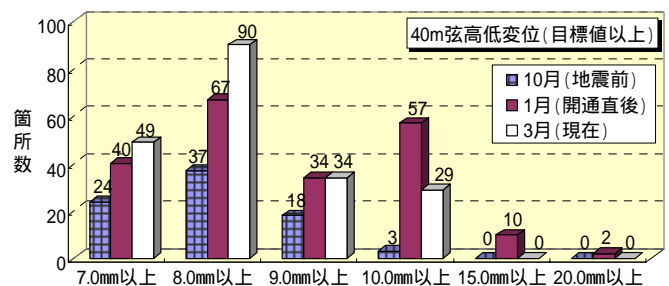
図-5 地震発生以降の 40m 弦高低目標値の推移

図-5 は、地震発生以降の全区間の 40m 弦高低目標値の推移を示したものである。所定運転再開に向け、以下の取り組みにより、早期に地震前の軌道状態に復旧することが今後の課題である。

1) 引き続き 40m 弦長波長軌道整備の実施

2) ロングレール設定替・軸力開放

3) 軌道スラブの T ボルト埋込み栓補修
