## 周辺環境の変化に対応した降雨時運転規制の見直し

西日本旅客鉄道株 (正) 豊田徹也  
(正) 森 泰樹  
上野勝則

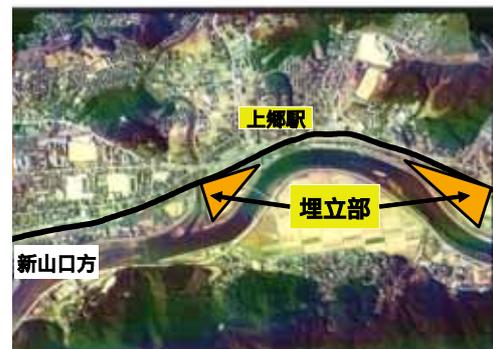
周辺環境調査として、広大な土地の造成、広範囲な樹木の伐採等の開発により盛土が埋立てられた箇所の調査を行った。その結果、盛土区間全体の約 21%が埋め立てられていることが判明した。特に上郷～仁保津間の盛土区間(1.5 km)では、宅地開発および工業団地の開発によって駅間の約 56%が埋め立てられていた(図 1)。この環境変化による鉄道への雨水集中箇所および排水設備の排水能力の検討を行った結果、地形的な弱点箇所は無く、排水設備も埋立て時に改良され十分な排水能力を有している状況にあることが判った(図 2)。

図 1 埋立て箇所の航空写真

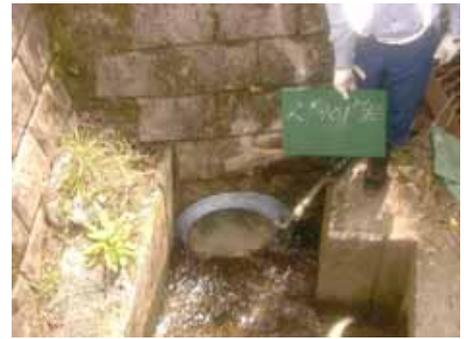
調査結果から、周辺環境の変化は線路にとって好影響となっており構造物への影響は無いと判断した。

図2 排水設備の状況(伏び)

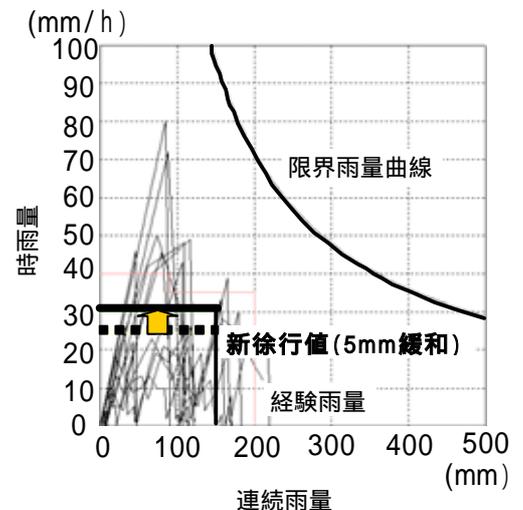
一方、6箇所の盛土がAランクとなった。この6箇所については詳細調査を行い、再評価を行った。のり面採点表でAランクとなった盛土について、簡易貫入試験、現場透水試験等を行い、限界雨量<sup>3)</sup>に基づく評価を行った。

その結果、いずれの盛土も現行の規制値を5mm以上緩和できることが可能であると判断した(図3)。

図3 限界雨量曲線と運転規制値

上述の結果をまとめたものを表2に示す。この結果から、当区間においては十分な降雨強度があると判断し、現行の規制値25mmを改正することとした。過去に発生した災害において最大時雨量31mmを記録しており、この値をカバーできる規制値として30mmに設定し、山口線新山口～宮野間の規制値の見直しを実施した。
