## 新潟・福島豪雨に伴う鉄道構造物の被害と復旧

JR 東日本（株） 正会員 ○岸 滋  
JR 東日本（株） 正会員 小泉 正人

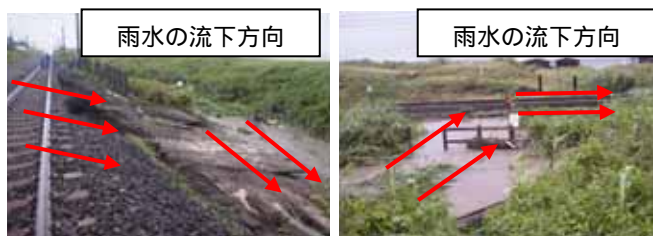
写真1 信越線 19k400m 付近崩壊箇所

平成16年7月16日18時頃、昼頃から豪雨により付近を流れる上石小川護岸擁壁が約60m、擁壁上部にある飛砂防止柵が約80mにわたり倒壊した。

これらの倒壊により路盤及び道床が流出し、線路が一部梯子状となった。（写真1）

崩壊箇所付近の地形は、砂丘と段丘が発達しており、砂丘は海岸部約20kmにわたり発達し潟町砂丘と呼ばれている。崩壊箇所は起終点方にある小河川の中に位置しており、起点方から終点方へ5/1000%の下り勾配となっている。

発見時の降雨としては、時雨量39mm 連続雨量148mmで、平均35mm程度の時雨量が約3時間継続した。短時間での集中豪雨で段丘上部の道路から急激に雨水が流入し、小河川が氾濫し、河川護岸が洗掘を受けると同時に越流水が施工基面上を流下し、

擁壁背面へ過大な間隙水圧が発生し崩壊したと考えられる。(図3)

当該箇所では、護岸壁倒壊及び路盤、道床の流出が発生したので、大型土のう積み及び抑止杭により護岸及び路盤の安定を確保した。今後は、線路周辺の段丘上部からの流水を処理できるように起終点方

河川の河床改良により通水断面を広げ、下流方は線路に並行して開水路を設置し通水経路を確保し、護岸の安定を図る。また土のう積み及び抑止杭にて応急した路盤及び護岸には、張ブロック工を施工する。

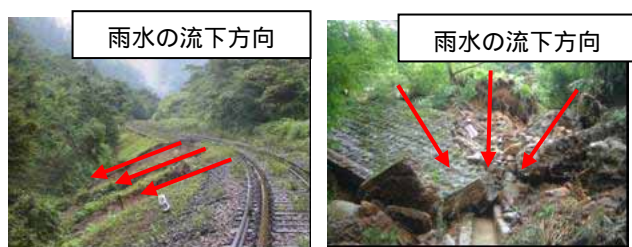
写真3 米坂線 45k930m 付近崩壊箇所

平成16年7月17日朝からの大雨により、線路左側の盛土が延長約50mに渡り崩壊した。崩壊箇所は、山形県南部の荒川水系の一つである明沢川の右岸側斜面である。川の両岸は急峻な山腹斜面からなりU字谷を形成していた。崩壊後の調査では、礫や玉石が不規則に混じる粘性土が確認された。また崩壊箇所の線路脇には、並行する国道及び周辺の沢水を集水する排水路及び集水枳が設置されており、線路下に設置されている横断管により河川へ排水されていた。(写真3)

当該地域では、連続雨量214mmが記録され、前日には平均30mm程度の時間雨量が3時間程継続していた。急激な豪雨により、横断管で処理しきれない雨水が集水枳よりあふれ出し、線路内に大量に流下しのり面が崩壊したものと考えられる。

当該箇所は、溜枳からの越流水が線路内を流下し盛土の崩壊が発生したので、斜面の安定を図るため、親杭式土留及び抑止杭により盛土低部を構築し、盛土上部はタイロット工により安定化を図った。復旧では、線路下横断管の改良及び道路側の溜枳改良により排水能力の向上を図った。また、盛土の安定化を図るために重力式擁壁新設及びグラウンドアンカー工を施工した。
