## 2004 年 7 月福井水害における越美北線橋梁被害の調査結果

大成建設(株)技術センター 正会員 石野 和男  
 金沢大学大学院 正会員 樫田 真也  
 金沢大学大学院 正会員 玉井 信行

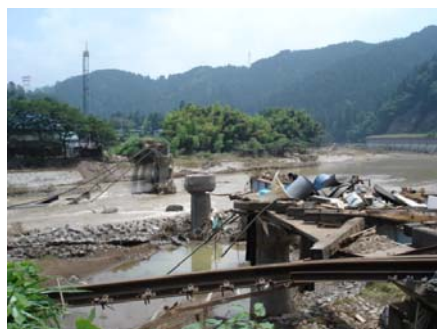
写真-1 に示すように第 1 鉄橋では河川中央の橋脚 1 本が剥れ倒壊していた。倒壊橋脚の左岸側の未倒壊橋脚周辺には護床工が施されていた。写真-2、図-2 に示すように第 1 鉄橋の中央の桁は洪水流に流されて堤内地に流出していた。写真-3 に示すように本橋梁群の中で最も河川幅が広い第 2 橋梁は被害が見られなかった。写真-4 に示すように第 3 鉄橋では河川中央の橋脚 3 本が剥れ倒壊していた。写真-5 に示すように第 3 鉄橋の直上流の道路橋である高田大橋では越流は見られたが、河川流方向の橋脚の延長が長く橋脚の被害は無かった。ただし、その右岸側の側岸は他の水害で見られる被害と同様に削られていた。写真-6 に示すように第 4 鉄橋では常時流れが存在し植生が繁茂せずに低水路状になっている左岸側の橋脚 2 本が洗掘により倒壊していた。写真-7 に示すように第 4 鉄橋の右岸側の未倒壊橋脚の下流側では 2m 程度の深さの洗掘孔が見られた。

写真-1 第1鉄橋の被災状況

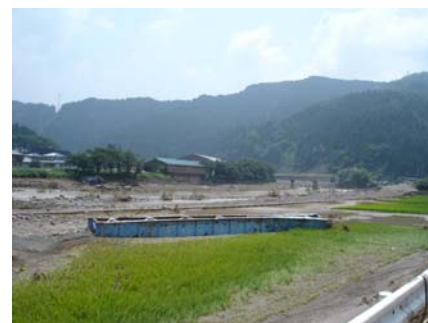
写真-2 第1鉄橋桁の流出状況

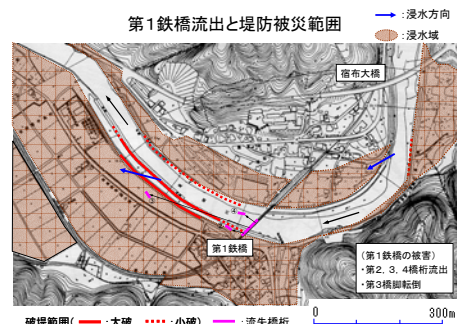
図-2 第1鉄橋付近の被災状況

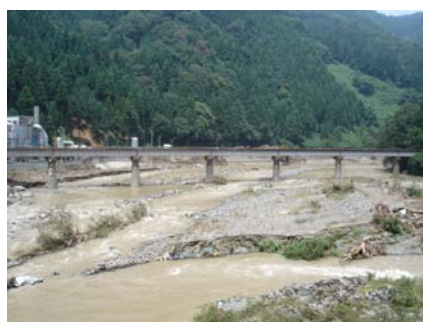
写真-3 第2鉄橋の状況

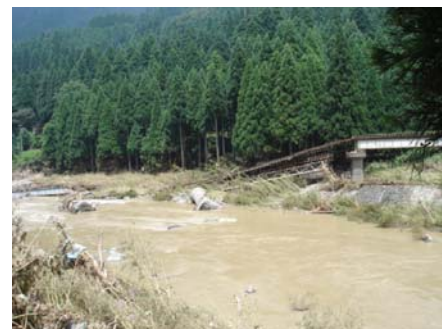
写真-4 第3鉄橋の被災状況

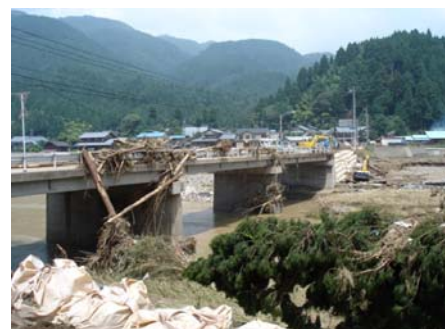
写真-5 高田大橋(道路橋)の状況

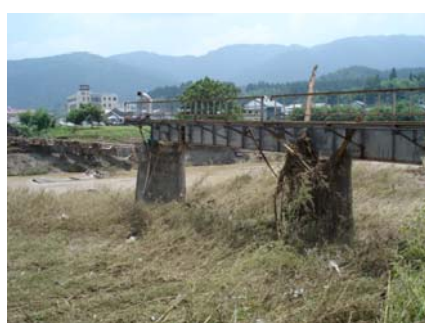
写真-6 第4鉄橋の被災状況

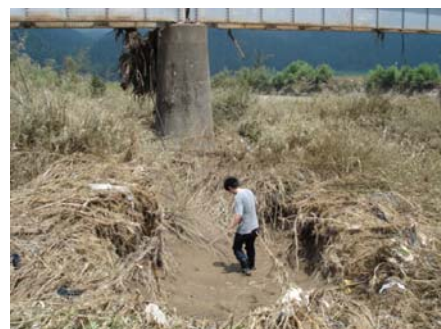
写真-7 第4鉄橋下流側の洗掘孔

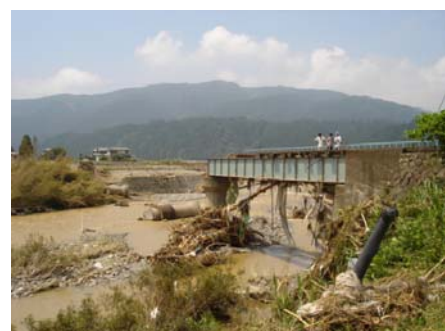
写真-8 に示すように第 5 鉄橋では左岸側の橋脚 3 本が剥れ倒壊していた。写真-9 に示すように本橋梁群の中で 3 番目に河川幅が広く、2 番目の第 1 鉄橋よりも河川勾配が緩い第 6 橋梁は被害が見られなかった。写真-10 に示すように第 7 鉄橋では左岸側の橋脚 3 本が折損倒壊していた。

写真-8 第5鉄橋の被災状況

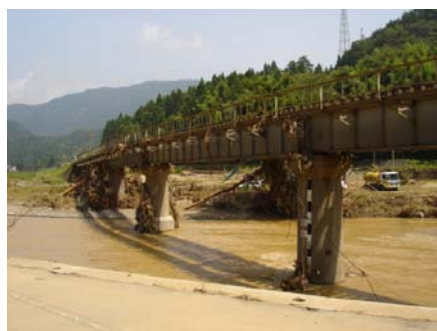
写真-9 第6鉄橋の状況

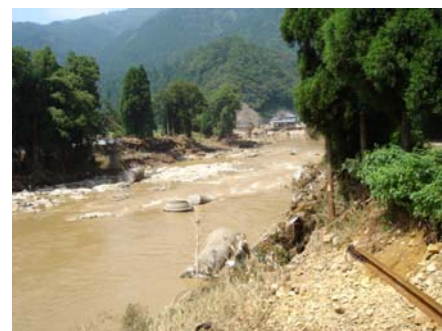
写真-10 第7鉄橋の被災状況
