## 福知山線石積壁崩壊の原因と対策工

西日本旅客鉄道(株) (正) 中村英毅  
古寺貞夫  
(正) 細岡生也

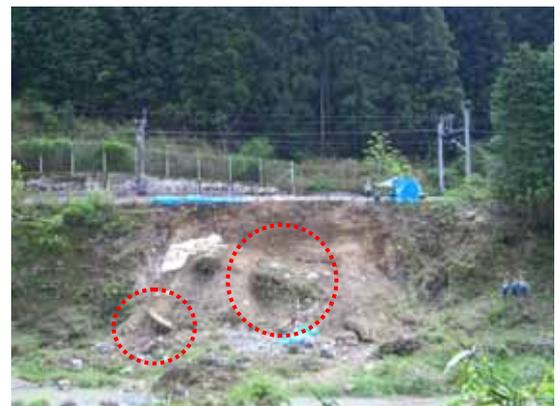
平成15年5月2日16:30頃に護岸壁の役割を果たす石積壁(高さ約7m)が線路延長約25mにわたり河川側へ滑り落ちるように崩壊しているのが発見された(図2)。当時の雨量の状況は平成16年4月27日に丹波大山の雨量計で時雨量25mmを記録していた。また、崩壊後の5月4日に連続雨量40～50mm程度の降雨があったが、崩壊変状が進行した形跡はなかった。

図2 崩壊状況(図中丸印は石積壁)

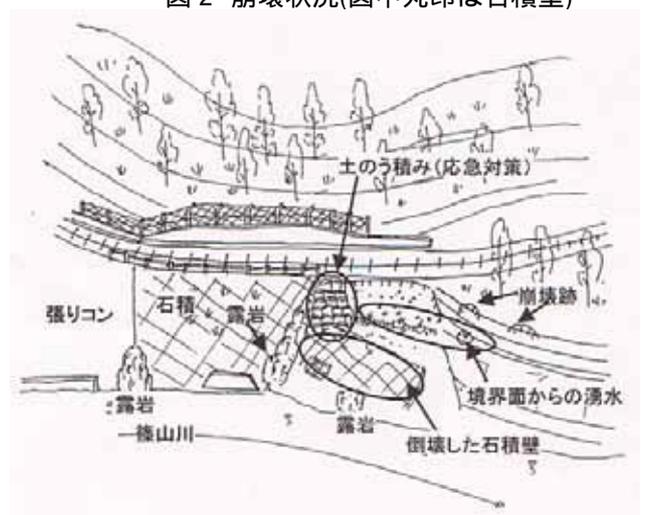
図3 現地調査結果略図(鉄道総研作成)

現地を調査した結果の略図を図3に示す。現地の状況から判断して、崩壊した石積壁は地山からの土圧に押されて転倒したものではなく、石積壁基礎部が不安定な状態となり滑り落ち、崩壊したものと推測した。

つまり、崩壊した石積壁は河川側に突起していた基岩(露岩)の上に設置されていたと推測されることから、建設時は堅固であった石積壁下部の基岩が上部地盤との境界層からの湧水の影響を受け風化が進行し、数センチ大に細片化されることにより一部抜け落ち、石積壁の自重に耐えきれなくなり崩壊したものと推定した(図4)。

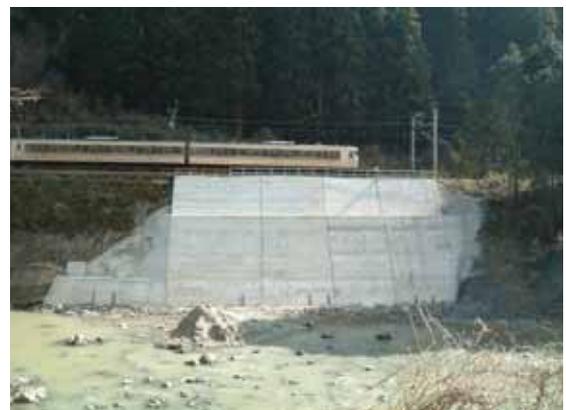
図 5 対策工しゅん功状況(全景)

台風による河川増水の影響を受けながらも対策工が無事完成した(図 5)．今回，他の土木構造物に比べて状況把握が困難な護岸壁の基礎部が崩壊するといった稀な事象であり，本事象によって検査困難箇所の把握の重要性和河川構造物の施工の難しさを再認識した．今回得た経験を基に土木構造物の適切な維持管理に努め，鉄道の安全・安定輸送の確保に努める所存である．

応急対策として土嚢積み，斜面養生を行った．復旧対策は，のり面上部の礫を含む砂質土地盤の対策(上部対策)，その下部にあたる比較的堅固箇所の対策(下部対策)に分けて施工した．

礫を含む砂質土地盤である上部対策として地山の補強対策を併用したのり面工を選択し，高さ 3.8m，厚さ約 0.8m の張コンクリートを施工した．また，地山の補強対策としてロックボルト(φ=28.5 mm，L=3.0m)を 1.5 本/m<sup>2</sup>の間隔で設置した．

崩壊箇所が篠山川の攻撃部にあたるため下部対策は河川の護岸としての機能を持たせることとした．高さ約 8.5m，厚さ約 2.0m のもたれ式のコンクリート擁壁(以下，護岸擁壁という)を施工した．比較的堅固な地盤との密着はロックボルト(φ=28.5 mm，L=3.0m，1.5 本/m<sup>2</sup>に施工)によって確保した．
