山陰本線土留壁変状崩壊の原因と対策工

西日本旅客鉄道(株) (正) 谷口 靖
古寺貞夫
(正) 細岡生也

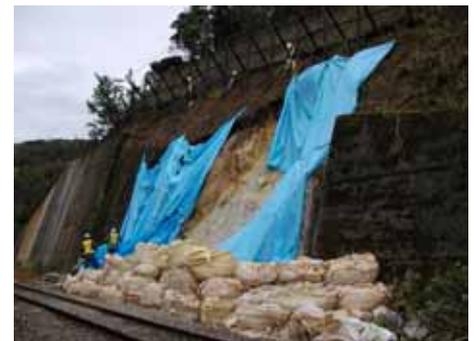
図2 1回目の崩壊状況

1回目の崩壊は平成15年12月27日16:27頃に発見された。その規模は施工基面から崩壊箇所上端まで約10m、幅約7m、崩壊厚は最大約2mであり、石積壁の約40%が崩壊した(図2、図3)。降雨の状況は、最大時雨量6mm、連続雨量57mmであった。崩壊発見後、崩土撤去等の応急対策を行うとともに崩壊箇所終点方の残存した土留壁天端と下部に変位計測点(図3中の赤丸)を設けその挙動を監視した。

り面には常時湧水が存在した。地下水が基岩内に発達したクラックなどを水みちとして地山内に浸透し、水抜き孔の少ない擁壁背面に滞留したものと考えられる。石積壁の背面地山のうち地下水にさらされていた部分は泥土化し、年月をかけて増量して石積壁に対して徐々に土圧を増加させ1回目の崩壊に至ったと推測される。

応急対策として、崩壊面に確認された湧水の処理として水抜きパイプを設置した。また、崩壊斜面上部に残った不安定土塊の撤去を行った。

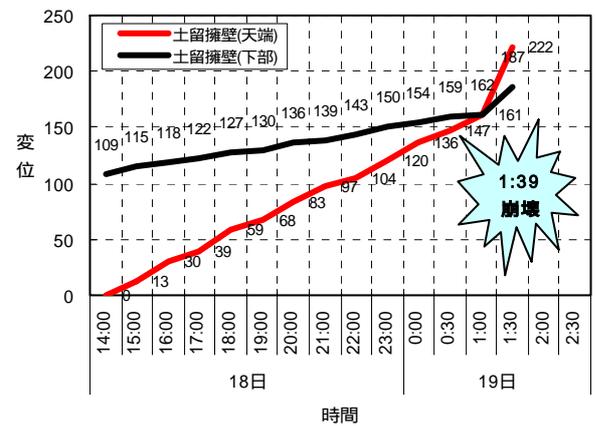
図4 土留壁計測点の挙動

1回目の崩壊後、土留壁の挙動監視を行っていたところ図4に示すように土留壁天端の変位に進行性があると判断し、当該箇所を走行する特急「出雲」の迂回運転、急行「だいせん」の運転中止を平成16年1月18日23:25に決定した。その後1月19日1:39に土留壁倒壊とともに斜面上部が崩壊した(図5)。崩壊規模は線路方向長さ約12m、のり長約20m、土量約300m³であった。この時の降雨の状況は最大時雨量3mm、連続雨量18mmであった。

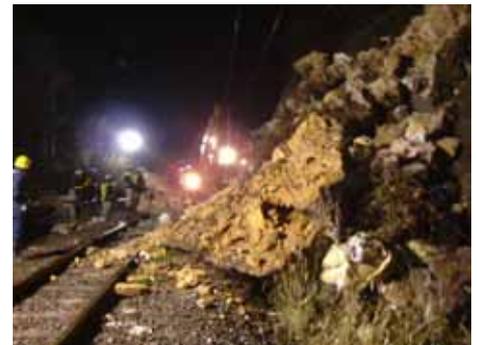
図5 2回目の崩壊状況

2回目の崩壊は、1回目の崩壊で不安定化した斜面を湧水がさらに侵食したため不安定化が進行したことによる。
