## 新潟県中越地震により被災した JR 上越線沿線斜面崩壊箇所の応急工事

JR 東日本 正会員 ○石黒 進也

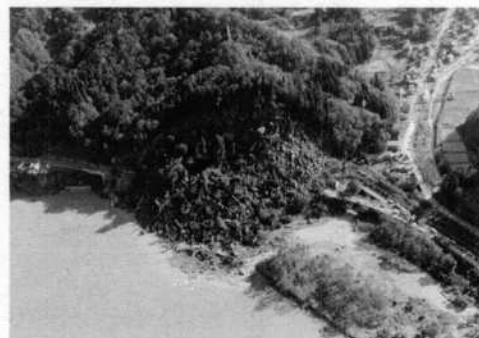
図1 崩壊箇所斜め写真

地震発生後、トンネル上部斜面が信濃川方向に大きく崩壊しており、トンネル坑口上部斜面には不安定な巨石や崩土が存在し、崩壊土砂により榎峠トンネル坑口が埋没した。この坑内の状況は、坑口から2m付近に周方向の亀裂やその他の覆工クラックも発生し、目地切れや漏水等もあったが大きな変状はなかった。落石おおい区間では、背面が一部土砂崩壊しており、上部工(PC 桁)が側方へ移動及び側壁部にクラックが発生していた。なお、上線の新榎峠トンネルは坑口部のRC造ロックシェッド工のクラウン部に圧ぎや覆工にクラック
