## 新潟県中越地震における飯山線の山岳トンネルの変状と補修について

東日本旅客鉄道（株） 正会員 高平 剛 東日本旅客鉄道（株） 正会員 青山 正博  
 東日本旅客鉄道（株） 正会員 林 博基 東日本旅客鉄道（株） 正会員 荒井 茂  
 東日本旅客鉄道（株） 正会員 増井 徹

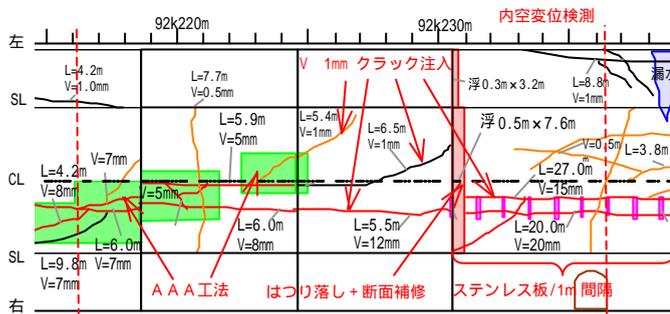
図3 内ヶ巻Tの変状と補修の例

地震で生じた変状を表 1 に示す。主な変状は、クラック、圧ざ、浮き、漏水である。新幹線の魚沼 T のような覆工がまるごと落ちた例<sup>1)</sup>は無いものの、高場山 T では圧ざによるコンクリート剥落が深さ 15cm、延長 32m に渡って生じ、内ヶ巻 T ではコンクリートブロック部において巾 20mm、延長 27m のクラックなどが生じている。

との方針のもと、表2に示す対策工<sup>2)</sup>を選定し、図3の例のように、V 1mmのクラックへの注入工、クラック閉合箇所へのAAA工法(アラミド繊維シートによる内面補強工)、AAA工法が適用できないジョイント部や漏水を伴う箇所への当て板等で補修している。

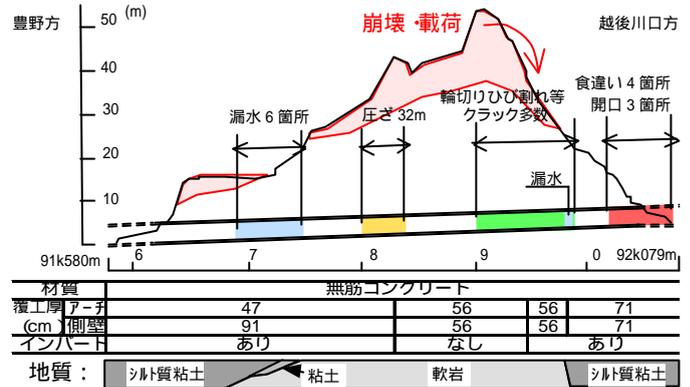
図4 高場山Tの構造と変状の関係

当該地域は、典型的な地すべり地形の例として知られている<sup>4)</sup>。1969年には、高場山Tが一度崩落し、山側に掘り直して現在のルートになっている。それでもなお偏圧による変状が著しかったため、1979年頃に地質調査を行い、再度ルート変更が検討された経緯を持つ。この悪条件に図2に示した降雨が重なり、偏圧や斜面崩壊を生じ、高場山Tの圧ざなどが生じたと考えられる。

高場山Tの縦断面図を図4に示す。トンネル上部の斜面が、被り5.0m×幅150m×線路方向300mにわたり崩壊し、その内トンネルに載荷した量は4,500m<sup>3</sup>と推定される。地質データより単位体積重量が16.5kN/m<sup>3</sup>であるた1m<sup>2</sup>あたり82.5kNの荷重が作用したことになる。変状が酷かったのは、高場山Tと、内ヶ巻Tの入口付近であり、いずれもトンネル上部に斜面崩壊が生じた箇所である。

高場山Tで生じた輪切りひび割れや、明かり巻きの開口は、横断面方向にかかる偏圧ではなく、地震による慣性力が原因と考えられる。妙高山Tでは、偏圧か地震力によるものか定かでは無いが、迫め部を中心に、食い違いを伴う線路方向のクラックが生じている。
