## 雪崩により損傷した鉄道橋りょうの復旧について

JR 東日本 正会員 ○吉川 正治

### 1. はじめに

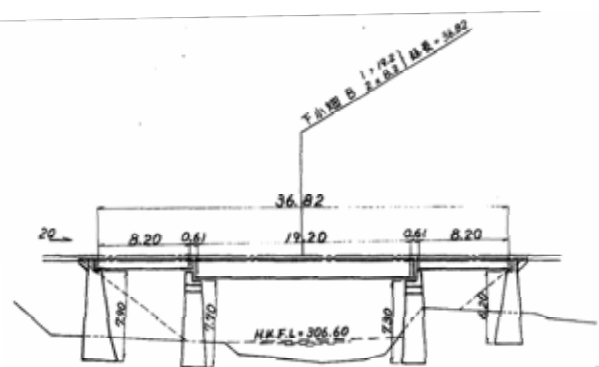
図 - 2 橋りょう概況

下小畑橋りょうは、河川に沿った山岳部に位置する経年 71 年の 3 径間単純 2 主上路桁（支間長：8.20m + 19.20m + 8.20m）の鉄道橋である（図 - 1）。下部工は、無筋コンクリート造の直接基礎形式である（図 - 2）。

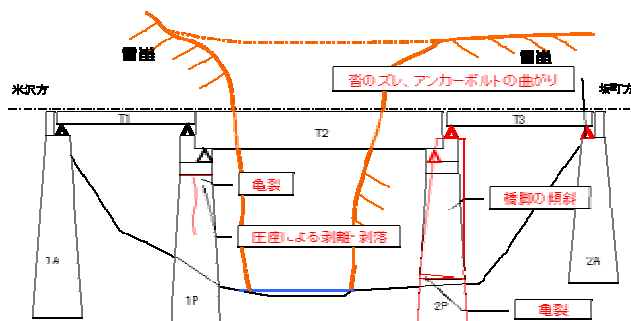
図 - 3 変状状況

これにより、雪崩が河川谷を埋め、橋りょう下部から斜め上方に向かって橋りょうを押し上げる力が作用したことにより損傷したものと考えられる。

当該橋りょうの変状状況は次に示すとおりである（図 - 3 参照）。

無筋コンクリート造の 1 号橋脚、2 号橋脚（以下、1P、2P という。）では、橋脚の施工継ぎ目を基点として、斜め上方に押し上げられる外力の作用で、曲げによる橋軸直角方向への開口亀裂（1P で 50 mm、2P で 100 mm）および傾斜が生じた。なお、地盤を掘削し確認したところ、基礎部は岩着しており、浮上り等の変状は見られなかった。

2 号桁、3 号桁（以下、T2、T3 という。）において 3 箇所の鋼製シュー（くつ - 5 - No1、5 - No5A）のサイドブロックが破断した。なお、桁の移動はあったものの、桁本体には損傷はなかった。

橋脚の傾斜およびずれ、桁の移動に伴い、1P 上で、165 mm の通り狂い、45 mm の浮上り（左レール）、2P 上で、335 mm の通り狂い、52 mm の浮上り（左レール）が生じた。
