PC橋におけるひびわれ変状とその補修及び今後の保守について

東海旅客鉄道株式会社（正） ○阿知波 秀彦 奥田 直樹
古谷 佳久 長屋 修
鈴木 孝男 小野 敏

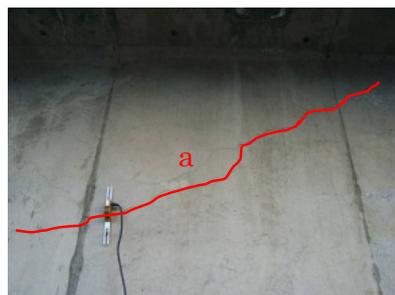
図3 シース沿いのひびわれ

図2に示すaは、PC鋼材の配線に沿って生じたひびわれであり、荷重によって桁に作用するせん断力により発生し、bのひびわれは、主としてコンクリートの乾燥収縮によるもので寒冷地に多く発生するものである。cの主桁内側の亀甲状のひびわれは、bのひびわれと同様に乾燥収縮により生ずるものであり、またdの桁下縁部側面の主桁方向のひびわれはプレストレス導入の不適、あるいはシース内の水の凍結、グラウト注入圧過大が原因で発生すると推定される。これらひびわれの判定は、当社の健全度判定基準に照らすとB判定となるが、それはこのまま変状が進行すれば、橋りょうの機能低下を引き起こす可能性が考えられるためである。参考として、表1に健全度判定基準の考え方をまとめている。

いのひびわれの開口量が最大 1.81mm であり、また d の下縁部主桁方向のひびわれの開口量が最大 1.16mm であったこと、さらに、今後これらひびわれ変状が進行する可能性が大きく、早期に処置しておくことが適切であると判断したためである。

再度、至近距離からの目視等の検査を行い、変状原因を検討した。その結果、ひびわれの方向から判断すると過大プレストレスが主原因ではなく、シース内部に水分が浸入したことによるシース及びPC鋼材の腐食による膨張、凍害によるコンクリートの劣化などが原因と考えられる。しかし、主ケーブルや鋼材に腐食は生じているものの著しい劣化に至っておらず、桁下面に曲げひびわれ（線路直角方向）が生じていないことから、所定のプレストレスは保持されており現行耐力上の問題はなく、列車運行上の安全性に関して問題はないと判断した。

鋼材、シースに腐食が認められた箇所に対しては、断面修復工事を実施した。また平成14年度末までに、ひびわれ変状に対して注入による補修工事を実施し、設置した静ひずみ計により監視を継続した。その結果、全てのひびわれに対して進行性がないことを確認した。現在も引き続いて3ヶ月に1回、静ひずみ計によりひびわれの開口量の進行性を確認し、またひびわれ全体の形状の変化を捉える外観検査を年に2回以上実施している。

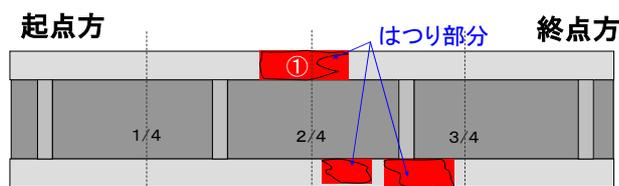
図5 桁下面のはつり位置（上り線2G上流側右下面）

目視等による調査結果を受け、2G 主桁下面の一部をはつり、シース管内の状況及びPC鋼材腐食状態を確認した。その結果、シース内に空隙が生じている部分があり、また鋼材に腐食が認められた。図5に桁下面のはつり位置を、図6に桁下面はつり後の状況を示す。
