## 溶接補強桁の亀裂原因の調査

| 東海旅客鉄道株式会社 | ○正会員 | 野中 大輔 |

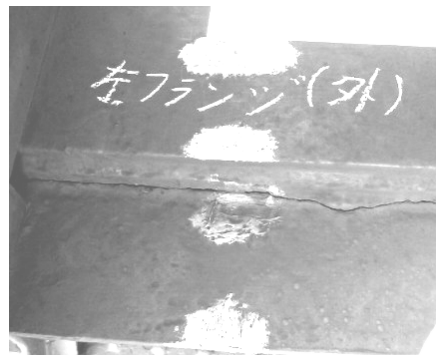
写真-1 溶接部亀裂状況

管轄内の溶接補強桁について目視調査を実施した結果、文献に示される通りの変状が確認された。(写真-1) その亀裂に対し以下のような詳細調査を実施して亀裂発生原因を追究した。

以上の結果から、き裂発生要因は、マクラギの切欠によってフランジ両端に荷重が加わることにより、溶接部に曲げ応力が作用したこと。さらにレール継目の衝撃力により大きな応力を生じたことであると判断した。また溶接面の腐食により肌隙が生じていた可能性が高いことも一因として挙げられる。

溶接補強部の亀裂に対する補修工法の選定は、鋼構造物補修・補強・改造の手引き<sup>2)</sup>により、現有応力比率によって定められおり、研究の対象とした桁は、軟鋼で施工されており補強部を無視して現有応力比率<sup>2)</sup>（桁の許容応力度と実働荷重によって部材に生じる最大応力度の比率）の計算を行った結果、140%以上となり桁自体の耐荷力はまったく問題がなく、亀裂部のシールによる腐食対策のみを行うこととした。

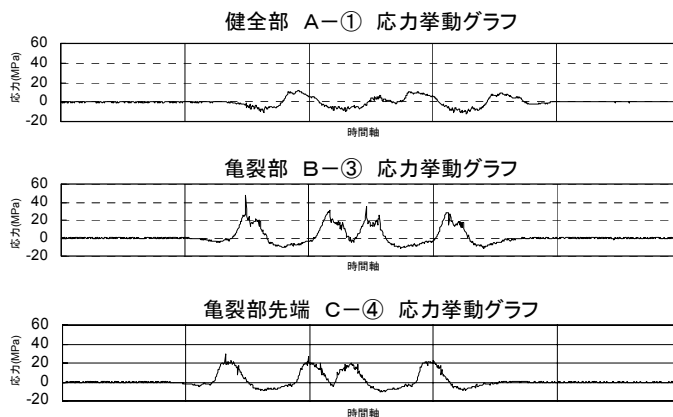
図－3 測定結果グラフ

ここで着目した点は、フランジ端部(測点①⑦)で引張応力が発生しており、健全部より亀裂部のほうが大きな値であった。また亀裂先端部では補強部(測点③～④)においても引張応力が発生している(図-3)。

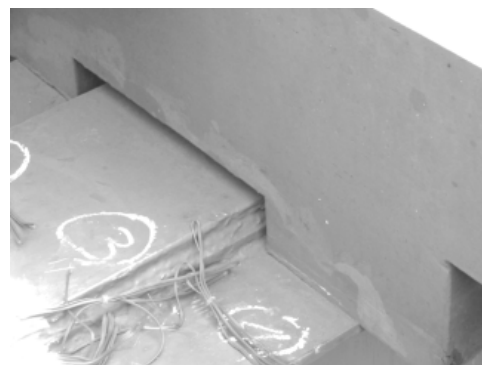
写真－2 マクラギ下面の隙間状況

この引張応力について推察すると、マクラギと溝型補強部との間に隙間があり、フランジ端部に局所的な荷重が加わることが原因と考えた(写真-2)。

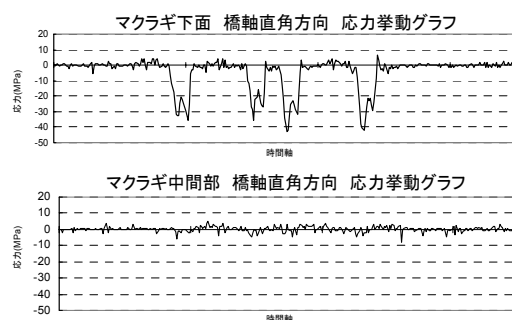
図－4 橋軸直角方向応力挙動グラフ

そこでマクラギ下面とマクラギ中間部で橋軸直角方向の応力測定を行った。結果はマクラギ下面では曲げ応力が発生しているのに対し、マクラギ中間部ではほぼ曲げ応力は見られなかった(図-4)。

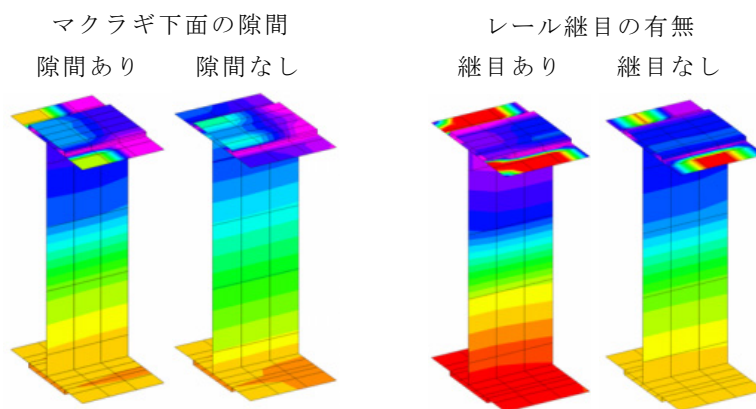
図－5 FEM解析結果

次に、亀裂発生メカニズムの解明を目的にFEMにより解析を行った。図－5に解析結果を示す。マクラギ下面に隙間がない場合ではフランジ面は一樣な圧縮応力に対し、マクラギ下面に隙間があるとフランジ端部に引張応力が発生する。これによりマクラギ形状による応力挙動の変化について確認できた。

また、亀裂発生地点近傍にはレール継目があり、FEM解析の結果、継目がある場合には応力が増大され疲労損傷に大きく影響することがわかった。
