## 橋りょう縦桁亀裂の原因と対策

J R 東日本 八王子土木技術センター 正会員 塚本清成、小坂厚、四宮卓夫  
J R 東日本 建設工事事部 構造技術センター 正会員 工藤伸司

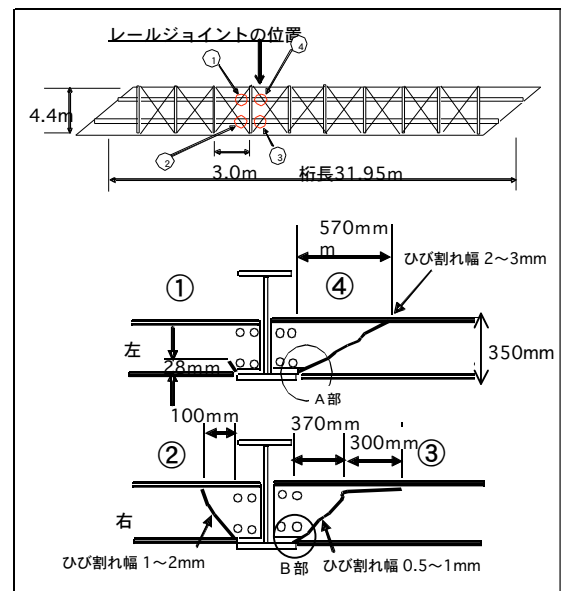
図2 亀裂発生略図

平成 16 年 3 月、供用中の鋼鉄道橋の縦桁に亀裂が発生しているのが発見された。当該橋りょう（以下、 $\alpha$  橋という。）は、昭和 43 年に架設された経年 37 年、桁長 31.95m の単線式下路プレートガーダーである。当該橋りょうの概要および亀裂発生略図をそれぞれ図 1、図 2 に示す。亀裂は全部で 4 箇所あり、特に、図 2 の③部の亀裂は、上フランジ首部を水平方向に進行した後にフランジ幅方向に進み、上フランジを完全に破断させていた。本報告では、亀裂の発生要因、復旧工事の概要、類似橋りょうへの対応について述べる。

図 2 の③部の亀裂を縦桁反対側から撮影して写真 1 に示す。亀裂は、以下の 4 つの部分に大別できる。

亀裂は、縦桁下フランジとウェブをつなぐ廻し溶接部より約 12mm 上部の切欠部から発生していた。縦桁切欠部の R 加工が滑らかでなく、この部分に応力が集中し、亀裂が発生したものと考えられる。

亀裂起点部から 200mm 程度は、通常の疲労試験では見られない歯形状の凹凸のある断面形状であった。

このことから、亀裂は、疲労破壊と破面組織調査から明らかとなった介在物の起因により進展したものと思われる。

通常の疲労破面に見られる、ほぼ平らな外観の破面部分が上フランジまで達していた。この部分については外力による疲労破壊が原因であると推定される。

上フランジ首部の亀裂破面は、靱性が最も低い所を走っており、大きな負荷が集中しての引張破断と、低靱性での脆性破壊が混在したと推定される。

今回の変状は、桁下空等の制約から縦桁の桁高が小さく、縦桁切欠部に応力集中が発生しやすいディテールだったこと、さらにレール継ぎ目が切欠部上部にあったため列車走行時の大きな衝撃を繰返し受けたことによるものと考えられる。しかしながら、レールおよび横桁・横構の剛性、横桁による荷重分配効果で縦桁の耐力に余力があり、列車走行に影響がなかったものと思われる。今後の対策としては、縦桁の剛性を高める「当板補強工法」が有効であると考えられる。

本復旧工事は、復旧および再発防止を兼ねて次のような対策を実施した。初めに、亀裂の発生した縦桁4本は、新桁 (H-350) に交換するとともに、横桁との連結部において、縦桁の上下各フランジを横桁に連結した。さらに、交換した縦桁も含め、すべての縦桁ウェブには当板補強を施した。また、レール継ぎ目は溶接して無くした。写真2および図4に亀裂の発生していない縦桁の当板補強方法を示す。

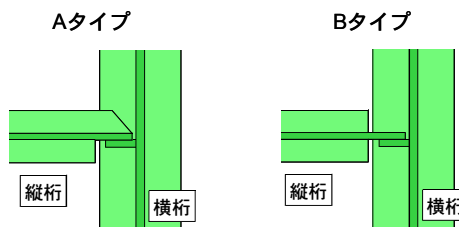
図3 縦桁と横桁連結部の構造比較

図3に示す縦桁と横桁の連結部の構造の違いによる影響を調べるために、 $\alpha$ 橋 (Bタイプ) と  $\beta$ 橋 (Aタイプ) で応力測定を行った。なお、測定は、ほぼ同速度の同列車で行った。表2に測定結果を示す。連結部において、縦桁の下フランジが切断されている $\alpha$ 橋 (Bタイプ) は、縦桁の片側下フランジが横桁まで伸ばされている $\beta$ 橋 (Aタイプ) に比べて、縦桁切欠部の応力が非常に大きくなっていることが分かる。

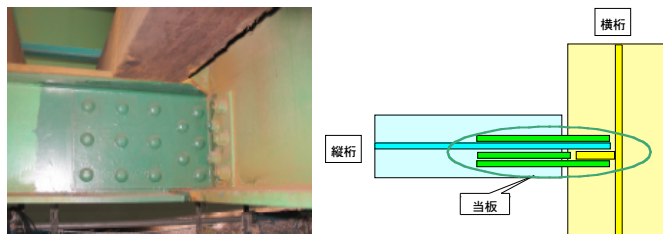
写真2、図4 当板補強方法（亀裂の発生していない縦桁）

次に、亀裂の発生していない縦桁について、ウェブの当板補強実施前と実施後で応力測定を実施した。表4に測定結果を示す。縦桁ウェブの当板補強実施後は、実施前に比べて発生応力が1/2程度になっていることがわかる。

類似橋りょうには、亀裂の発生は見られなかったが、予防対策工法として、施工性が良好で工費が安価な、縦桁ウェブの「当板工法」を採用することにした。当板補強の効果により、発生応力が1/2程度に低減、疲労寿命は約5倍以上になると想定され、十分効果が得られると考えられる。
