## 縦桁に切欠きを持つ溶接下路桁橋りょうの補強対策工について

東日本旅客鉄道株式会社 盛岡支社 正会員 ○増井 洋介  
東日本旅客鉄道株式会社 盛岡支社 正会員 内藤 孝和

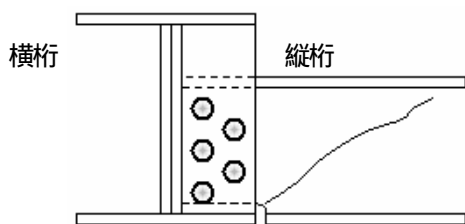
昭和 53 年、東北本線清水川～小湊間小湊川橋りょう(溶接下路桁)において、縦桁が破断するという事象が発生した。原因は、この桁が桁下空頭確保のため横桁・縦桁の下端を揃えるように設計されたため縦桁・横桁連結部近傍に切欠きを持つ構造となり、そこが応力集中を受けやすくなっていたことによるものであった(図1)。これを受けて、小湊川Bの縦桁には腹板当板による対策工が施工された(図2)。

図1 小湊川橋りょうの切欠き部とクラックイメージ

図2 小湊川橋りょうの対策工(側面図・平面図)

図3 浜田川橋りょうの対策工(側面図・平面図)

図4 浜田川橋りょうの下フランジ連結工法(側面図と下フランジ連結板平面図)

小湊川Bでは一番外側の当板が2枚構造のため、当板が負うべき引張力が伝達されず、切欠き部に応力が残留している。そこで、外側に1枚当板を追加する。

切欠き部を完全に覆うようにし、断面積増加による応力低減を期待する。

ここで、縦桁・横桁連結部では剪断力のほか、曲げモーメントもかかる位置であることに着目すると、切欠きとなっている縦桁下フランジを延長することにより曲げに対して強い構造となり、切欠き部に集中する応力が低減することが見込める。この工法であれば列車間合で施工が可能であり、コストダウンとなる。そこで、浜田川Bにおいて試験的に下フランジを連結する工法を施工し(図4)、その効果を確認することとした。

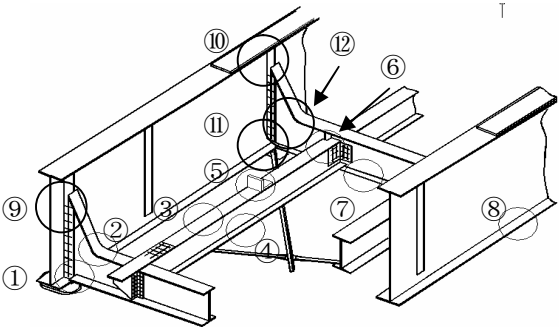
図 5 疲労損傷測定実施部位

浜田川 B において、端補剛材の下端溶接部で  
著大な応力値並びに損傷度が測定された(測定  
箇所①)。この部位は、杓沈下や桁座に変状があ  
るなどの場合、左右の杓の不同沈下により曲げ  
が発生し、疲労しやすい環境になると言われて  
いる。当該橋りようにおいても 3 点支持の兆候  
が見られた。これより、杓周辺の変状が桁の変  
状に直結することが言え、維持管理上の重要な  
着目箇所となる。

い箇所とは言われていなかった、横桁・主桁取付部上端にお  
いて著大な応力値並びに損傷度が測定された(測定箇所⑨⑩)。  
当該橋りようの設計荷重は KS-18 であるが、他の KS-18 橋り  
ようと比較して縦桁の寸法が小さく、公称応力度も 40MPa と  
大きいためたわみやすく、⑨⑩に著大応力として現れたもの  
と思われる。設計寸法が小さい、或いは公称応力度が大きい  
ことが確認された場合は、⑨⑩についても着目することが望  
ましい。

全般的に、レール継目近傍・端部の横桁周辺断面急変部(測  
定箇所①②⑥⑪⑫)で損傷度が大きく出る傾向がある。今後の  
検査において着目し、疲労損傷の早期発見に努めたい。
