新幹線高架橋における塩害によるコンクリート劣化について

東日本旅客鉄道(株)（正会員） 吉田 齊正*1, 高田 善*2, 嵯峨嘉邦*2

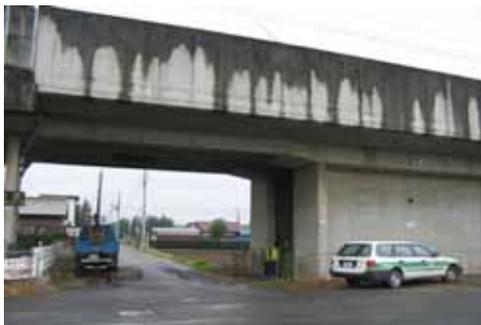
写真-1 A 高架橋

平成16年11月、上越新幹線熊谷・本庄早稲田間 A 高架橋付近において、橋脚の一部にコンクリートの剥離現象があるのが確認された。当初、新潟中越地震の影響と考えられたが、昭和63年から高架下を漬物会社に貸付しており、塩害の影響を受けた可能性があるため調査を行うこととなった。他にも上越新幹線の高架下を漬物会社へ貸付しているのは5箇所（表-1）あり同じ劣化が発生する可能性が出てきている。今回は A 高架橋付近の当該箇所についての調査および修繕方法を示す。

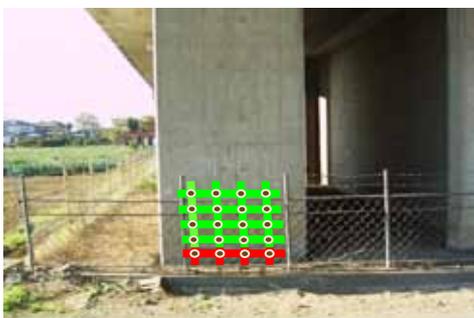
写真-2 変状が起きた橋脚

今回コンクリート剥離が発生した橋脚について、自然電位法による鉄筋腐食度検査を行った。なお、変状の大きさは地面から250mm、幅が2000mmであった。鉄筋腐食度検査の結果を図-1に示す。ここで緑色は健全、黄色は腐食小、赤は腐食大を示している。これによると地表面から900mmの高さまで鉄筋の腐食が認められた。

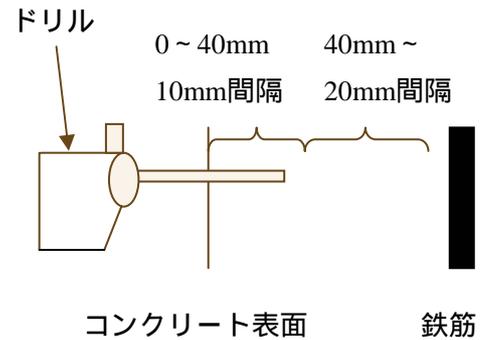
図-2 ドリル法の概要

ドリル法により当該橋脚の塩分濃度を測定した。この方法は、削孔により橋脚のコンクリート表面から深さ方向に40mmまでは10mm間隔、40mm以深では20mm間隔で採取したコンクリート片の塩化物イオンを測定するものである。(図-2)

塩分濃度測定の結果を表-2に示す。これを見ると表面付近の塩分濃度は 8.29kg/m^3 、90mmの深さでも 5.07kg/m^3 であった。これは鉄筋の腐食発生濃度の約7倍に相当する塩分がコンクリート中に浸透していたことになる。つまり塩化物イオンの影響により鉄筋の腐食が進みコンクリートの剥離が起きたと考えられる。

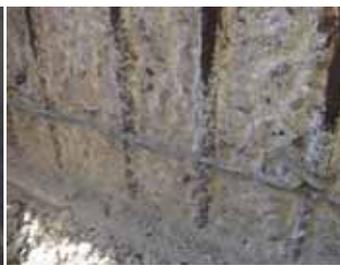
写真-4

鉄筋腐食度検査の結果を受け、地表面から900mmの高さ、さらに地中300mmの範囲で橋脚表面のはつり落としを実施し、鉄筋の腐食状態を確認した。その結果、鉄筋の腐食について地表面から下部については200mmまで、また上部については900mmまでが腐食していた。地表面付近では主鉄筋のリブに欠損が見られ(写真-3.4)腐食が著しい傾向にあったが、橋脚の強度低下までの腐食ではなかった。
