干満帯付近に位置する鉄筋コンクリート構造物の維持管理手法について

東亜建設工業（株） 正会員 ○土屋 武史
 東京ガス（株） 岩崎 淳
 東亜建設工業（株） 正会員 羽瀧 貴士
 東亜建設工業（株） 福田 和雄

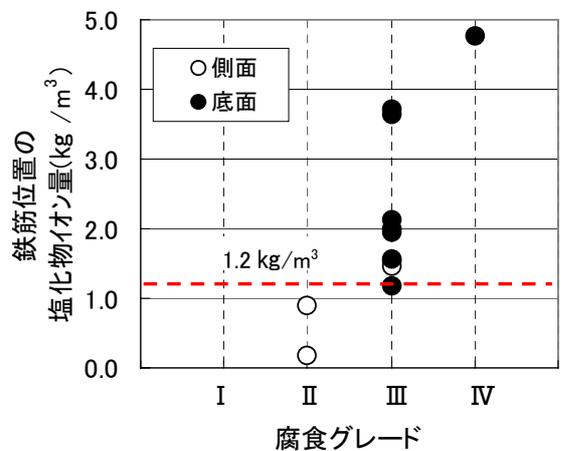
図-4 鉄筋位置の塩化物イオン量と腐食グレード

鉄筋位置の塩化物イオン量と腐食グレードの関係を図-4に示す。常に湿潤状態にある底面付近においても、鉄筋位置で1.2kg/m³程度を上回る場合には腐食グレードⅢ（全周または全長にわたる浮き錆）に達しており、腐食が進行していた。なお、今回の測定範囲では、鉄筋かぶりは72~237mm（平均118mm）であった。

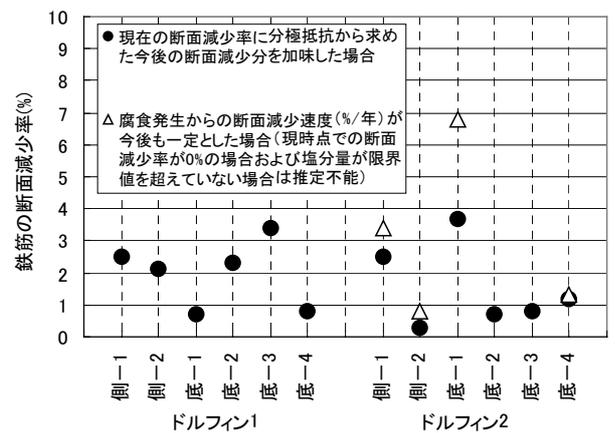
図-5 20年後における鉄筋の断面減少率の予測

現時点での鉄筋の断面減少率は0.0~3.5%（平均0.43%）であり、全て5%以下であった。また、分極抵抗から求めた鉄筋の腐食速度は $1.33 \times 10^{-4} \sim 1.02 \times 10^{-2}$ mm/年（平均 3.30×10^{-3} mm/年）であり、CEBによる腐食速度の判定基準によると、底面の2箇所を除いて不動態状態または低~中程度の腐食速度に相当し、比較的小さい腐食速度であることが確認された。さらに、予定供用期間後の鉄筋の断面減少率について、現在の断面減少率に分極抵抗から求めた今後の断面減少分を加味した値と、鉄筋位置における腐食発生限界塩化物イオン量を1.2kg/m³とした場合の腐食発生からの断面減少速度が今後も一定として推定した値を合わせて、図-5に示す。20年後の断面減少率は、ほとんどの場合4%以下と推定された。若干、値が大きくなる箇所も見られたが、構造物全体として5%を越す断面減少率には達しないと判断し、点検を継続しながら維持管理することとした。なお、参考としてコンクリートの飽水率（（自然状態-絶乾状態）/（飽水状態-絶乾状態）の重量%）を測定したが、いずれも80%前後の高い値を示し、本構造物においても酸素が供給されにくい状態であることが推測される。
