## 石川県における鉄筋コンクリートの塩害に関する実態調査

金沢工業大学大学院  
金沢工業大学

学生会員 ○毛利幸一  
正会員 宮里心一

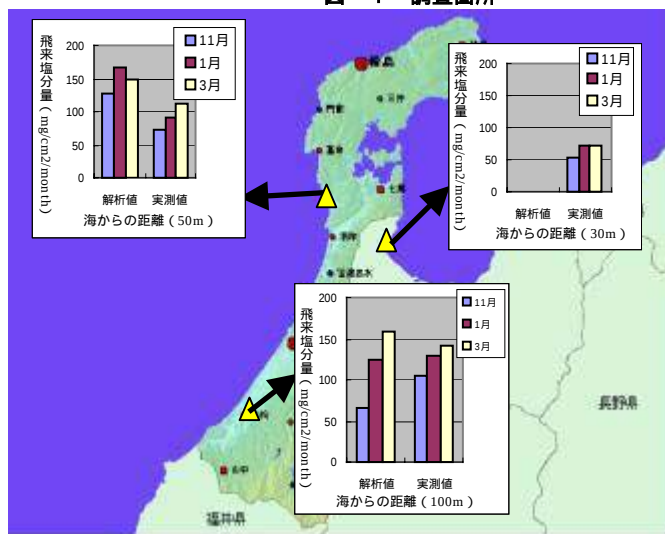
図-2 飛来塩分調査結果

平成16年11月、翌年1月と3月の調査結果を図-2に示す。なお、図には次式<sup>1)</sup>による解析値も示した。

これによれば、海からの距離が同等にも拘わらず、飛来塩分量は地域によって異なることが確認できた。すなわち、能登西岸および加賀では、能登東岸と比較し、飛来塩分量は多いことが認められる。これは、図-1に示す各地域の卓越風向が影響していると考えられる。つまり、陸風と比較して海風が卓越する場合、飛来塩分量が増加すると考えられる。

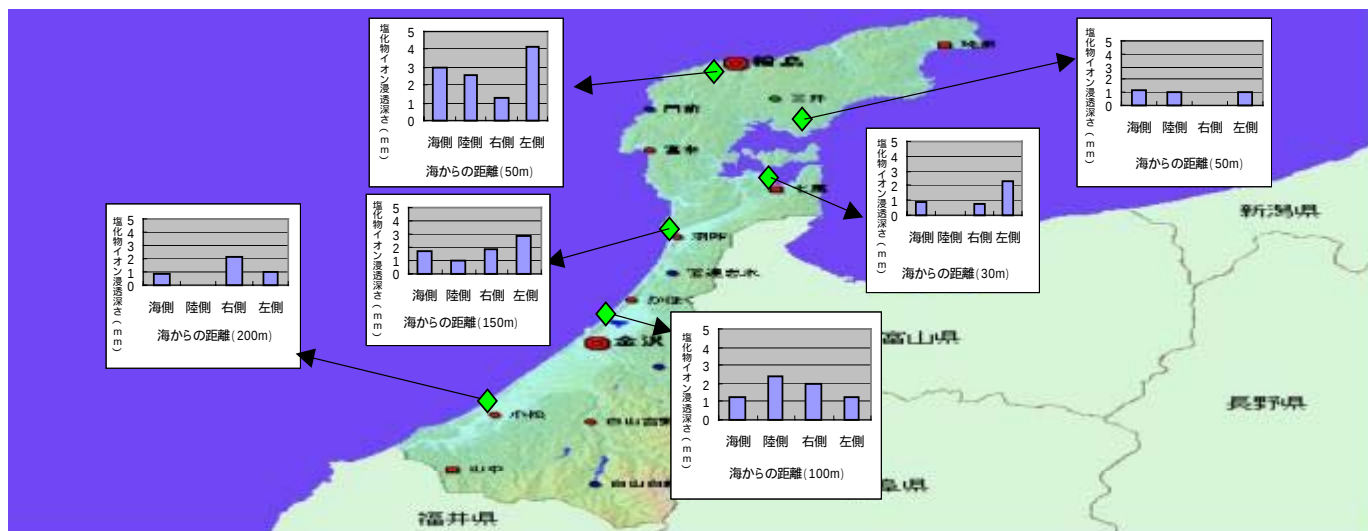
図 - 4 塩化物イオン浸透深さ調査結果

調査結果を図 - 4 に示す。これによれば、地域毎において塩化物イオン浸透量が異なることが確認できた。すなわち、能登西岸では、能登東岸と比較し、塩化物イオンは深くへ浸透することが確認できた。これも、前節と同様に、図 - 1 に示す各地域の卓越風向が影響していると考えられる。
