## 高架橋コンクリート剥落対策試験施工箇所の追跡調査

東日本旅客鉄道株式会社 正会員 ○関 玲子  
 東日本旅客鉄道株式会社 正会員 中村 宏  
 東日本旅客鉄道株式会社 正会員 宮島 和彦

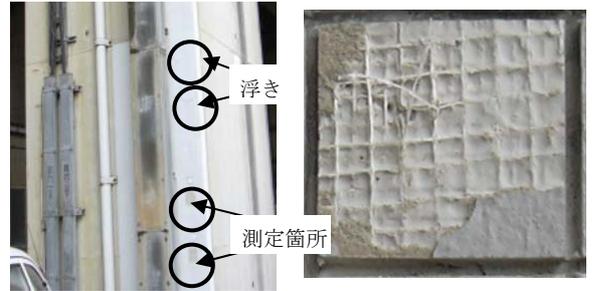
写真 1. 付着強度試験箇所と試験結果の例 (No. 2)

が低下した。No.2 では、表面被覆箇所には浮き、ひび割れが若干みられたことから、断面修復箇所と表面被覆工との間に入った水の影響や、コンクリート内に浸透した水による、鉄筋の錆の膨張等の影響により、付着強度が低下した可能性が考えられる。No.5 で強度が低下したのは、下地コンクリート面で全て破断したことから、水の影響等により下地コンクリートの劣化の影響があった可能性が考えられる。No.2とNo.5の高架橋柱の試験面は、車道に面しており、雨等の影響を他の柱より受けやすい環境下にあった。

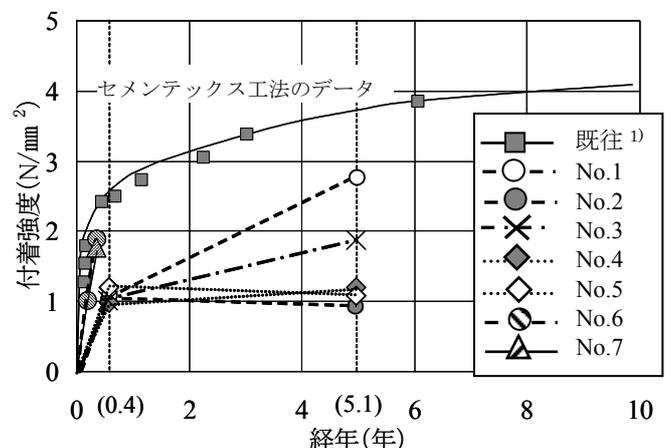
図 3. 経年と付着強度の関係 (平均強さ)

- ・ No.1とNo.3は経年と共に強度が大きくなり、既往の結果<sup>1)</sup>と似た傾向を示した。
- ・ No.2とNo.5は経年5.1年では、経年0.4年より強度が低下した。
- ・ No.5は、経年5.1年では、3試験体で下地コンクリート破断した。
- ・ No.6とNo.7は、経年0.2年でNo.1の経年0.4年より大きな付着強度となった。
