## 海洋鋼構造物用有機樹脂被覆防食工の長期耐久性の検討 —防食工劣化部での鋼材腐食の検討—

新日鉄 鉄鋼研究所 鋼構造研究開発センター

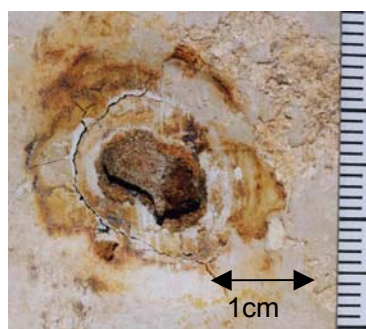
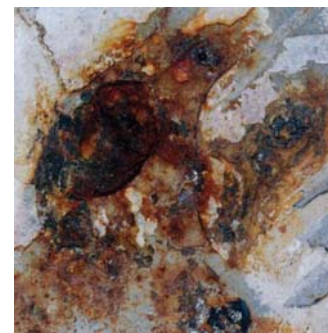
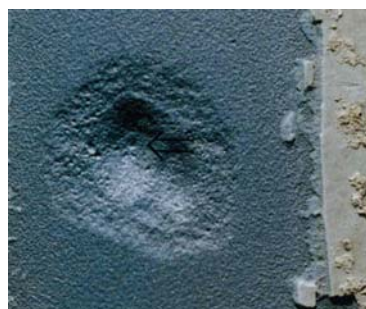
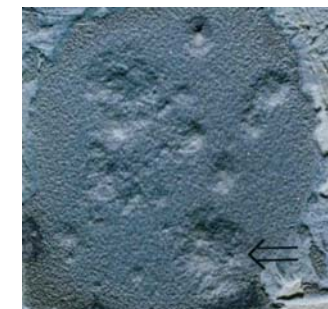
図1. 典型的な塗膜劣化部の鋼材腐食

図1は典型的な塗膜劣化部の解析結果を示す。防食被覆は無機ジンク

左)海中部, 右)干満部, 上)暴露まま, 下)ブラスト後

リッチ塗装  $75\mu\text{m}$  の上にピュアエポキシ塗装  $300\mu\text{m}$  を塗り重ねたものである。

海中部における劣化部では、中心部の塗膜が陥没し、さびが形成されているのが観察された。これをブラスト処理により鋼材面を露出し、観察するとその部位で一つのクレーター状の腐食形状が観察された。これに対し、干満部における劣化部では赤錆が目立つ概観を呈し、錆の広がりも大きくなっていることが観察された。しかし、ブラスト後の鋼材面は小さなクレーター状の腐食が、複数個形成されているのが観察され、それぞれの深さもそれほど深くない。

暴露後の試験材の塗膜部を人口海水に浸漬し、自然電位を測定すると、すべての試験材について裸鋼材よりも貴な電位を示した。すなわち、鋼材に対して塗膜部はカソードとして働く。このときに、海中部では海水の電気伝導度が大きいことにより遠くまでマクロセル電流が流れ、アノード部が固定して腐食し、腐食深さとして大きな値が得られたと考えられる。これに対して飛沫部では薄い水膜中を電流が流れるために、劣化部近傍でしかマクロセル電流が流れず、腐食深さがそれほど大きくならなかったと考えられる。また、境界要素法で計算した電流分布解析でも、海中部が飛沫部に対して2桁以上小さい電流しか流れないという結果が得られ、実験結果と対応があった。なお、干満部は両者の中間的な状態と考えられる。

今回の結果からは、海中部でマクロセル形成による劣化部での腐食進行が見られたが、実用的には電気防食を施すことでこの影響は防止することができる。また、飛沫・干満部では、防食被覆の劣化後に急激な鋼材の腐食は進まないことが明らかになり、外観調査と適切なメンテナンスを施すことで鋼材の腐食劣化を防ぐことができる。今後は、これらの進行過程を予測する方法を検討していく。

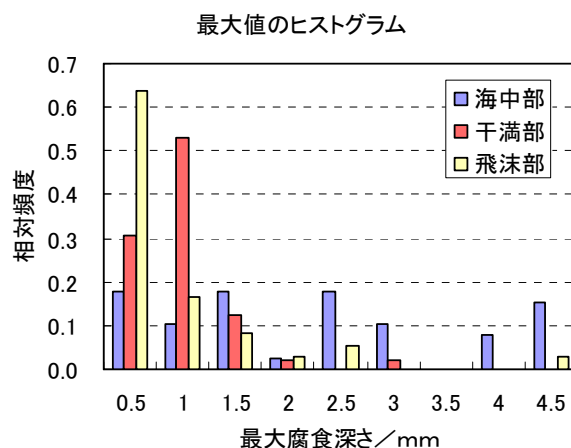
図2. 測定した最大腐食深さのヒストグラム

同様に表1に示す試験材に対して、それぞれ測定を行いヒストグラムにしたものを図2に示す。飛沫部では腐食深さが  $2.5\text{mm}$  以下の深さにあり、もっとも頻度が多いのが  $0.5\text{mm}$  程度であった。干満部では同様に  $2.5\text{mm}$  以下にほとんどが存在するが、最も頻度が高いのは飛沫部より少し大きく  $1\text{mm}$  程度であった。

これに対して海中部では、分布が平均的で腐食孔が深いものと浅いものが同じ程度存在していた。このことは、海中部における塗膜劣化部が、深い腐食を伴うものが多く、干満部や飛沫部では深く腐食するものが少ないことを意味する。また、 $4.5\text{mm}$  の鋼管を貫く貫通孔を持つものは飛沫部に1件あり、それ以外は海中部で6件見られた。このことから海中部では腐食が深く進行する傾向があるのがわかる。

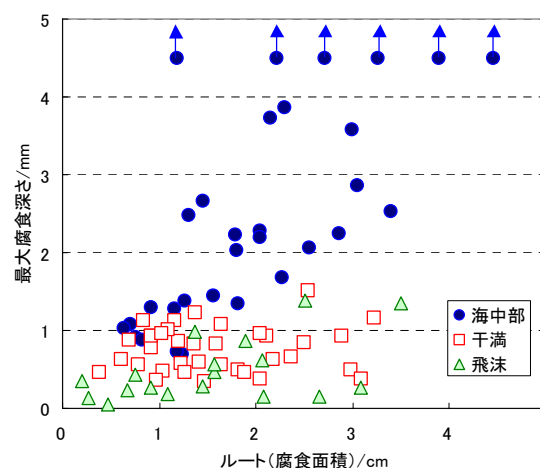
図3. 最大腐食深さと腐食面積の平方根の関係

最大腐食深さと腐食面積の関係では、図3に示したように腐食面積の平方根と最大腐食深さとに相関関係が見られ、特に海中部ではその傾向が強い。干満・飛沫部ではその傾向は多少あるが明確な関係は得られなかった。
