## 犠牲陽極材による鉄筋防食効果の検証

| JR 西日本 | 正会員 | ○野村 | 倫一 |

## 1. はじめに

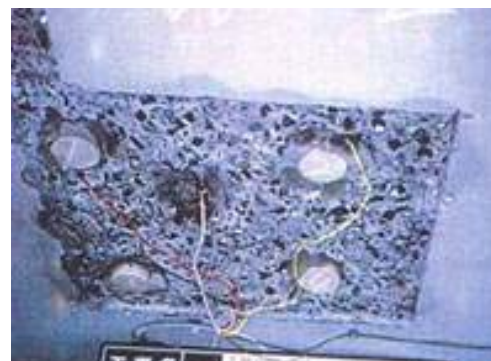
写真-1 犠牲陽極材の設置状況

犠牲陽極工法の試験施工箇所は、広島地区の鉄筋コンクリートラーメン高架橋の張出し床版部である。試験施工時のコンクリートの状況は、中性化深さ 20～25mm、塩化物イオン量は表面から 100mm の位置で  $1.2\text{kg/m}^3$ 、中性化移動濃縮域で  $2\sim 3\text{kg/m}^3$ 、最大鉄筋腐食度は、部分的に断面欠損が認められる IIb（JR 西日本評価基準）であり、部分的にコンクリートの剥離が見受けられた。写真-1 に犠牲陽極材の設置状況の一部を示す。

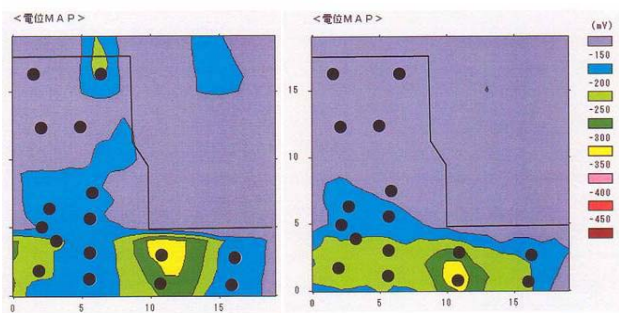
図-1 施工後47ヶ月の自然電位  
 （左：回路接続中，右：回路解放24時間後）

回路接続中と回路解放後24時間の電位を測定し、電位マップにより復極を確認した。電位マップ（図-1）を比較すると、犠牲陽極近傍と補修部周辺で回路解放後に電位が貴側に移動しており、回路接続中の鉄筋は防錆側に電位が移動していることが確認された。

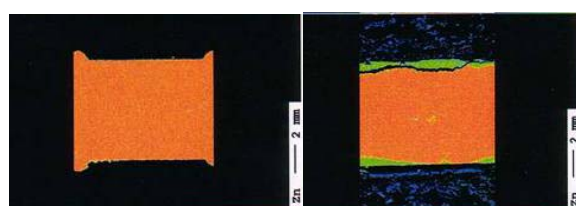
写真-2 犠牲陽極材のEPMA分析画像  
 （左：未施工，右：47ヶ月施工後）

試験施工箇所から犠牲陽極材を取り出し、陽極材（亜鉛）部分には、EPMAによる元素分析、保護モルタル部分には粉末X線回折による腐食化合物の同定を行った。分析の結果、EPMAによる元素分析の測定では施工後取り出した犠牲陽極材の亜鉛（Zn）が減少し、保護モルタルへ溶出していることが確認された（写真-2）。また、モルタル部の生成物を粉末X線回折により同定したところ、①ZnO、② $\text{Ca}(\text{Zn}(\text{OH})_3)_2 \cdot 2\text{H}_2\text{O}$ 等の生成物が確認された。一方、未使用の犠牲陽極材は、いずれの分析においても、上記化合物が確認されていないことから、試験施工実施箇所の犠牲陽極材の検出された化合物は、防食電流が流れたことによって生成されたものと推測される。
