## 補修後の実構造物における電気化学測定による調査について

北陸支社 敦賀管理事務所 正会員 ○高久 英彰  
 正会員 加藤 陽一  
 飛島建設株式会社 正会員 慎島 修

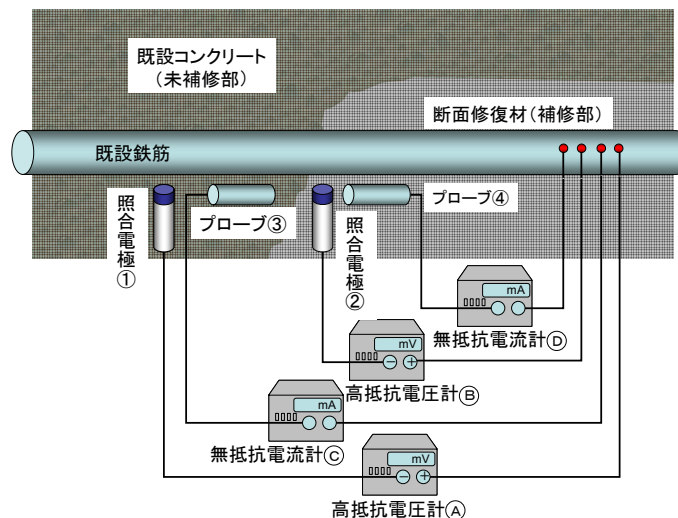
図-2 計測器の設置概要

ことを計画した。図-2 に計測器の設置概要を示す。測定項目は、補修境界部の鉄筋の自然電位と補修部と未補修部に設置した鉄筋（プローブ）間の電流密度の測定である。自然電位の測定は、照合電極として鉛電極を使用し、長期間の自然電位及び変化量を計測し、補修境界部の鉄筋の腐食を評価するものである。また、電流密度の測定は、埋設した分割鉄筋間に流れるマクロセル電流をとらえる方法<sup>2)</sup>を参考として実施した。なお、未補修部にプローブを埋設する際に使用したモルタルは、モルタル中に未補修部と同等の塩化物を混入したケースも設定した。

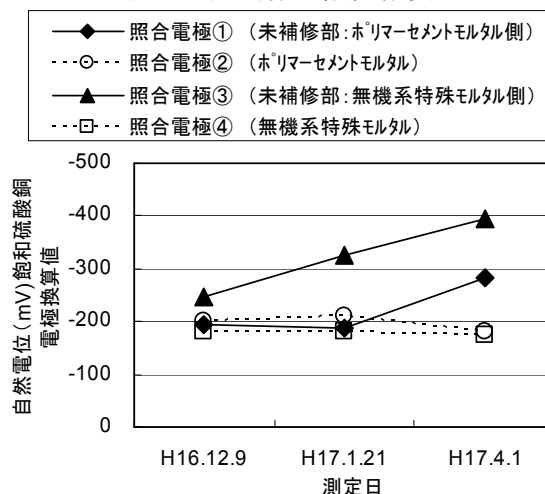
図-3 自然電位の計測結果

電極を埋設した時点と材料の凝結がほぼ収束したと考える初期値（材齢1ヶ月）と初期値から3ヶ月後の計測結果を図-3 に示す。初期値における飽和硫酸銅電極に換算した自然電位は、無機系モルタル近傍のコンクリート部の鉄筋で-324mV であった。この結果は、選定した鉄筋が腐食している可能性を示すものである。その他の位置での自然電位は約-200mV の値であり、鉄筋の腐食の可能性は低いと考えられる。3ヶ月後では、両者の断面修復材近傍のコンクリート部において自然電位が卑にシフトしている状況が見られた。

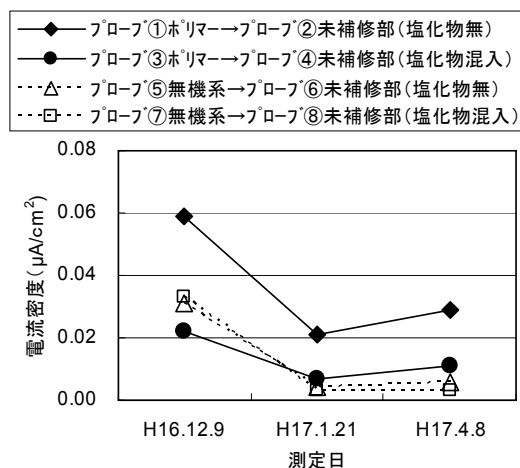
図-4 電流密度の計測結果

自然電位の場合と同様の時期における電流密度の測定結果を図-4 に示す。初期値における電流密度は、 $0.02 \mu\text{A}/\text{cm}^2$  程度以下といずれも小さいものであり、腐食が生じるような状況は認められなかった。なお、ポリマーセメントモルタルと未補修部において相対的に若干高い値が計測された。さらに3ヶ月後では、全体に電流密度の増加が認められた。
