## 角島大橋における塩害対策の効果確認結果について

八千代エンジニアリング株式会社 正会員 ○河辺真一  
 八千代エンジニアリング株式会社 正会員 寺下諭吉  
 八千代エンジニアリング株式会社 吉岡正幸  
 山口県豊田土木事務所 工務課 中村 剛

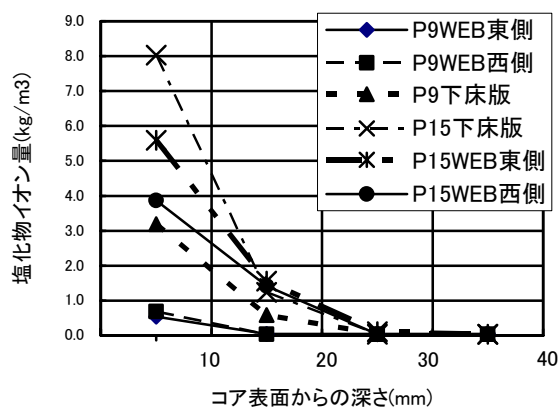
図2-1 浸透塩分量

採取位置は、現地状況から砕波飛沫影響の大小を判断し、鳩島付近のP15橋脚上および影響が少ないと判断されるP9橋脚上とした。（図2-1）

調査結果より下床版の塩分浸透量が大きく、P9橋脚上に対してP15橋脚上は表面部で約2.5倍の浸透量差が観測され、塩害環境の差が明らかとなった。

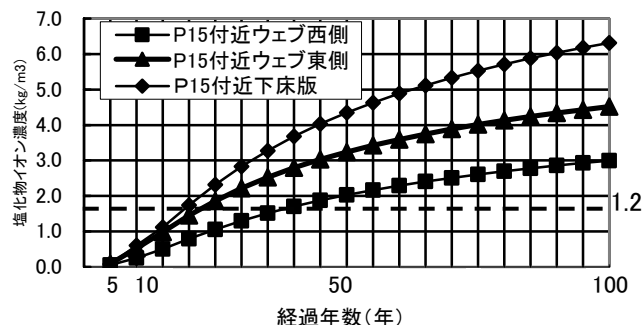
図3-1 塩分量浸透予測

塩害環境調査を基にFickの一次拡散式により、表面塩化物イオン量および見かけの拡散係数を推定し、供用期間の塩分浸透予測を行った結果を図3-1に示す。この結果より塩害環境の最も厳しいP15下床版位置において、建設後

16年後に鋼材位置（70mm）の塩分量が腐食限界1.2kg/m<sup>3</sup>を超過することが予測され、直接碎波飛沫を被る部分は、塩害環境が特に厳しく、塩分浸透遮断の必要性が確認された。

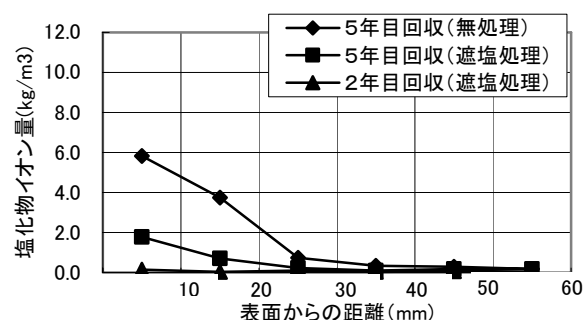
図5-1 P9橋脚暴露試験体浸透塩分量

遮塩処理した5年目の試験体は、無処理の試験体に対して塩分浸透抑制効果が明瞭であるが、5年目回収データではP9橋脚上において25mm、P15橋脚上において35mm深さの位置ですでに浸透塩分量の増加が見られ、抑制効果が低下している傾向がわかる。

対策材料の現地暴露試験結果より、5年目の段階で耐久性の低下傾向が判明した。再塗装時期は、5年目の塩分浸透状況から見かけの拡散係数および表面塩化物イオン濃度を推定し、遮塩効果の低下を考慮した塩分浸透予測を行い、鋼材位置の塩分量が、供用期間中にあって腐食限界の1.2kg/m<sup>3</sup>を超過しないよう適切な対策材料の再塗装サイクルを決定する必要がある。
