## 北東北地方日本海沿岸における RC 橋梁の塩害に関する耐久性調査

(株)キタコン  
弘前大学  
弘前大学  
青森県

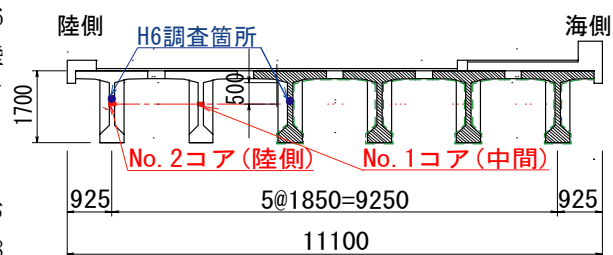
図-2 新赤石大橋主桁コア採取位置

調査対象である、新赤石大橋と基橋の位置を図-1に示す。両者とも日本海に注ぐ河口に架かる橋である。新赤石大橋は 1976 年に竣工した。今回の調査では、図-2に示したように、内陸側 2 本の PC 主桁 (T 型、ポストテンション方式) より 2 本のコアを採取した。コアはウェブを貫通するように採取した。また、図-3に示したように RC 橋脚からも 3 本のコアを採取した。なお、当該橋脚は 1997 年に RC 巻立て工法により補修されており、本調査では巻立て部を抜き取ることになる。基橋は 1958 年に竣工しており、新赤石大橋よりも内陸方向に 250m ほど離れている。本調査では、図-4に示したように基橋の RC 橋脚より 3 本のコアを採取した。また、各部材の最外縁における主鉄筋、あるいは PC 鋼線の位置を鉄筋探査機により測定した。

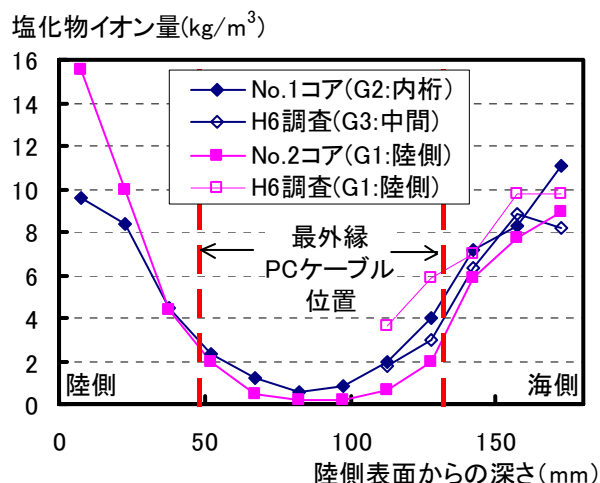
図-5 新赤石大橋主桁の塩化物イオン量

図-5に新赤石大橋主桁の塩化物イオン量の分布を示す。この図では紙面に向かって左側が海側で右側が陸側になっている。図-5より、海・陸側に関わらず、それらの両側から塩化物イオンが浸透している様子がわかる。また、No. 2 コア (陸側) で陸側表面付近の塩化物イオン量が非常に高くなっているの

は、No.2 コアを採取した主桁が最も外縁にあることが原因であると考えられる。さらに、鉄筋位置での塩化物イオン量が鉄筋の腐食発生限界濃度である  $1.2\text{kg/m}^3$  を超えていることが明らかになった。本調査結果と平成6年実施の調査結果とを比較すると、10年経過後でも含有している塩化物イオン量はほとんど変化していない結果が得られた。

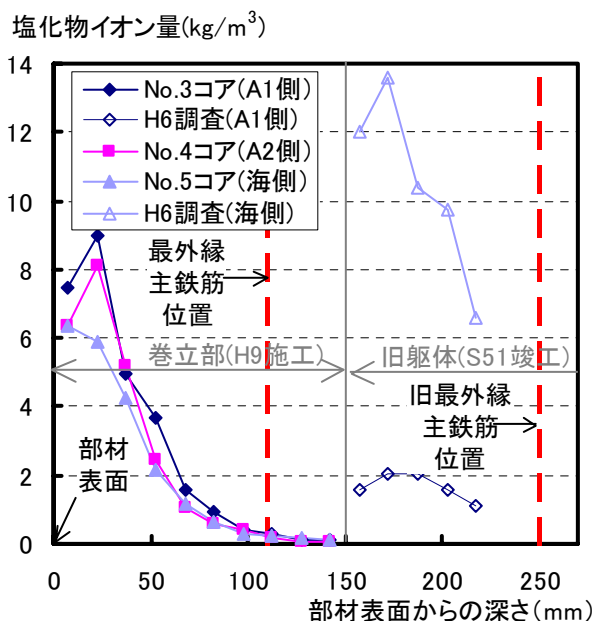
図-6 新赤石大橋橋脚の塩化物イオン量

図-6に新赤石大橋の橋脚における塩化物イオン量の分布を示す。新赤石大橋の橋脚部は、7年前にRC巻き立てにより補修されていること、及びかぶり厚が比較的に厚いため鉄筋位置での塩化物イオン量は腐食発生限界量を超えてはいなかった。また、No.3 コア(A1側)とNo.4 コア(A2側)で表面付近の塩化物イオン量が見かけ上減少している。この部分は、中性化の影響であると推測される。コア採取の計画策定時には、No.5 コア(海側)の側で表面付近の塩化物イオン量が最も多いと考えていた。しかし、分析の結果では深さ45mm付近を除いて塩化物イオン量に大差が認められなかった。この原因としては、桁掛かりの有無が影響していると考えられる。すなわち、桁掛かりのある海側において構造物表面に付着した塩化物イオンが、雨水などにより洗い流されてしまう影響が見られたと解釈している。本調査による巻き立て部の結果と旧躯体の調査結果とを比較すると、比較的に短い供用期間でRC巻き立て部に塩化物イオンが多量に浸透しているといえる。過酷な塩害環境下であることがうかがえる。

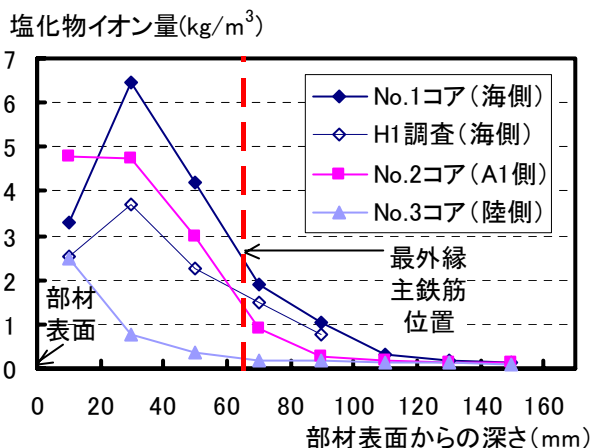
図-7 基橋橋脚の塩化物イオン量

図-7に基橋の橋脚における塩化物イオン量の分布を示す。この図からわかるように、基橋はコアの採取位置によって分布曲線に大きな差が出た。この橋梁は新赤石大橋や基橋よりも250mほど内陸に位置している。しかし、基橋よりも16年ほど長く塩害環境に曝されている。この結果、No.7 コア(海側)と橋軸に直交するNo.6 コア(A1側)では鉄筋位置での塩化物イオン量が腐食発生限界量を超えていた。一方、海側と反対の位置のNo.3 コアでは、浸透している塩化物イオン量が比較的少なかった。これは、離岸距離が大きいほど、陸側に飛来する塩分が減衰していることが原因であると解釈している。また、平成元年の調査結果と比較すると、確実に含有塩化物量が増加する傾向が見られ、その差は最大で約  $2.8\text{kg/m}^3$  であった。
