## 異常膨張を生じたコンクリート二次製品における遅延型エトリングタイトの生成

九州大学大学院 学生会員 ○川端 雄一郎 フェロー 松下 博通  
正会員 佐川 康貴

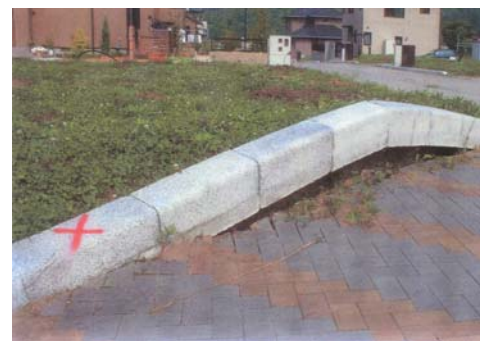
写真-1 はコンクリート製品である縁石ブロックが膨張し、アーチ状にせり出している状況である。これらのコンクリートは製造後数年で劣化を生じており、劣化を生じた縁石ブロックには無数の細かなマイクロクラックが発生していた。また、写真-1 に示すコンクリート二次製品の膨張率は約 2.5%であった。

写真-1 コンクリート二次製品の膨張事例の一例

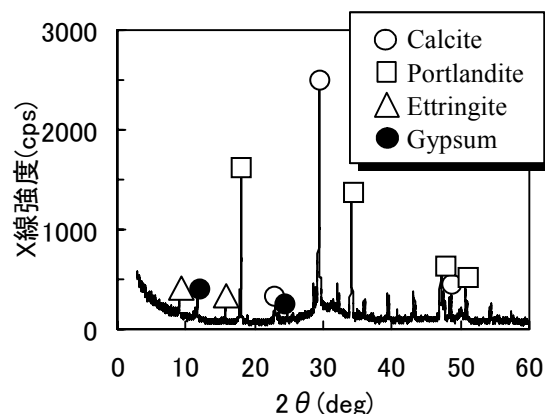
図-1 に膨張を生じたコンクリートのモルタル部から採取した粉末試料の XRD 分析結果の一例を示す。図より、緑石ブロックから  $\text{CaCO}_3$  や  $\text{Ca(OH)}_2$  の他にエトリンガイト(Ett)と二水石膏(Gyp)が検出された。このことから、コンクリートが硬化後において Ett を生成し、その際の体積膨張によりコンクリートが異常膨張を生じている可能性が高いことが明らかとなった。

図-1 コンクリート中の生成物

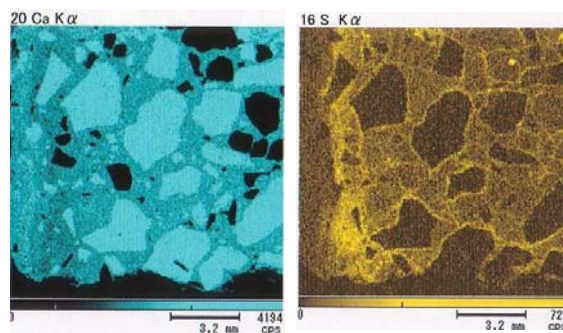
次に、Ett 及び Gyp の生成部位を明らかにするため、XGT により元素マッピングを行った。その結果、図-2(a)に示すように緑石断面の Ca の元素状態はほとんど変化がないのに対し、図-2(b)に示す S は石灰石骨材界面並びにマイクロクラックに沿って集積していることが分かった。

(a) Ca (b) S  
図-2 コンクリート二次製品断面の元素マッピング

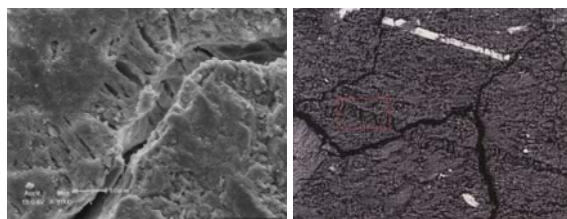
図-3 エトリンガイトの生成状況

さらに、石灰石骨材界面を SEM により観察した結果、図-3(a)に示すように界面に Ett が生成されていることが分かった。その他に、図-3(b)に示すように Ett がマイクロクラック中を充填するように生成されていることが確認された。以上のことから、本研究が対象としたコンクリート二次製品の異常膨張はコンクリートが硬化した後に Ett が遅延して生成したことが原因であると考えられる。

(a) 骨材界面 (b) マイクロクラック

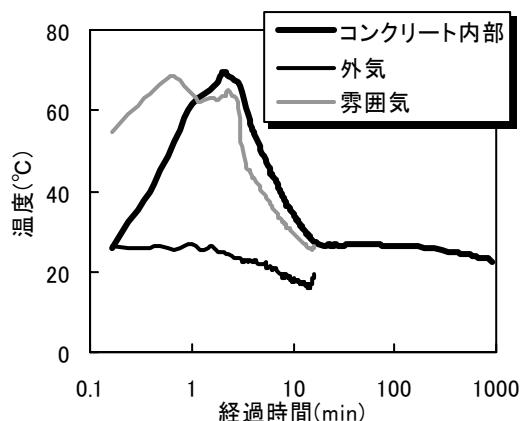
異常膨張を生じたコンクリート二次製品はいずれも蒸気養生を行っている。一般的な工場製品の蒸気養生はコンクリートにひび割れやはく離、変形等を生じさせないように打設後 2~3 時間の前養生時間の確保、 $20^\circ\text{C/h}$  の昇温速度、最高温度  $65^\circ\text{C}$  等に定めていることが多い。図-4 に膨張したコンクリートを製造したコンクリート工場においてコンクリートの蒸気養生時に測定した雰囲気温度の一例を示す。図より、本研究で測定したコンクリート工場の蒸気養生温度は蒸気養生開始後、急激に温度が上昇し、一般的な蒸気養生温度である  $65^\circ\text{C}$  をはるかに超えていることが分かる。なお、コンクリートの前養生時間については 40 分程度であった。

図-4 蒸気養生温度の一例
