火害を受けたコンクリート構造物の損傷評価方法に関する検討

大成建設（株） 土木技術研究所 正会員 ○堀口 賢一
 大成建設（株） 土木技術研究所 正会員 武田 均
 大成建設（株） 土木技術研究所 正会員 丸屋 剛

調査対象の構造物は図-1 に示す PC 橋梁上部工（竣工 1964 年）である。同橋は 2000 年 3 月に構造物直下で発生した火災により、かぶりコンクリートがはく離する被害を受けたが、その時点では著しい耐力の低下は認められず、補強は行われなかった。しかし、部分的にかぶりコンクリートがはく離し、鉄筋が露出しているため、耐久性の観点から補修が必要な状態と考えられ、損傷評価のための調査を 2004 年 3 月に実施した。

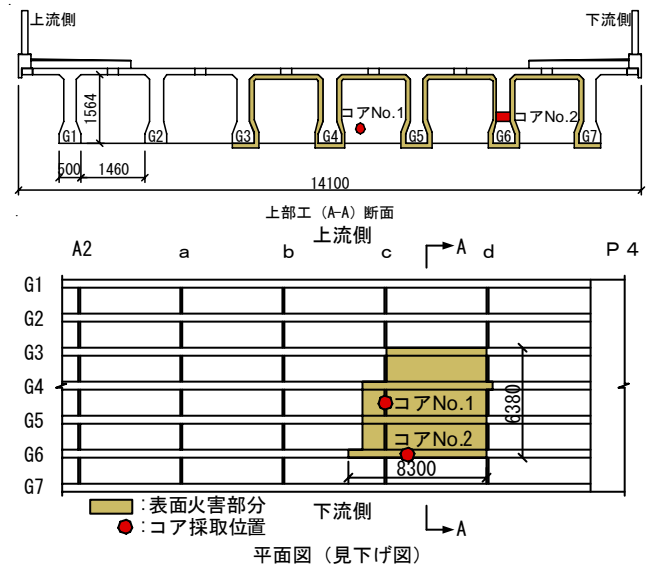
図-1 調査対象構造物（PC 橋梁上部工）断面

コンクリートの外観上の変色、損傷の有無およびその程度を目視と打音により確認した。また、シュミットハンマーによる反発硬度の測定を、コンクリート表面の変色状況に応じて場所を選定して実施した。更にコアを採取して、圧縮強度、静弾性係数、中性化深さおよびビッカース硬さの測定を行った。ビッカース硬さ測定のコアは、図-1 に示す 2ヶ所で採取した。コア No.1 は横桁側面で、すすが付着しているが外観上損傷がない箇所、コア No.2 は主桁ウェブ側面で、表面がピンク色に変色している箇所から採取した。

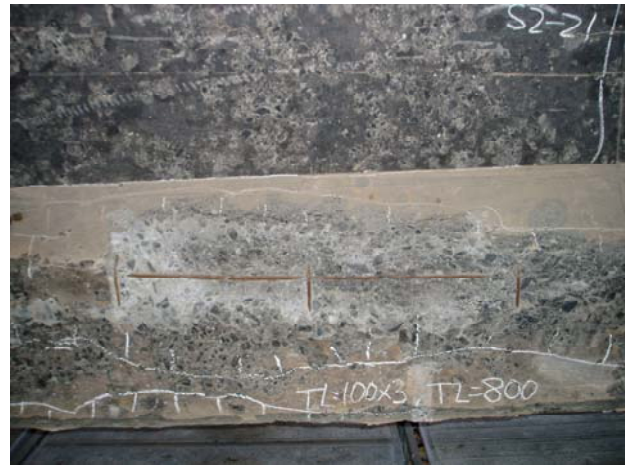
写真-1 下フランジ変色・剥離状況

外観上の損傷は、ひび割れ、浮き、はく離、鉄筋露出および受熱による変色が見られた。写真-1 のように、主桁下フランジはピンク色に変色し、爆裂による浮きやはく離が生じていた。打音検査によれば、コンクリートが浮いている範囲はピンク色に変色している範囲だけでなく、その周辺のすすけている範囲にも及んでいた。

これは、火勢の衰えによって高温にさらされて変色した箇所すすが付着したためと考えられる。

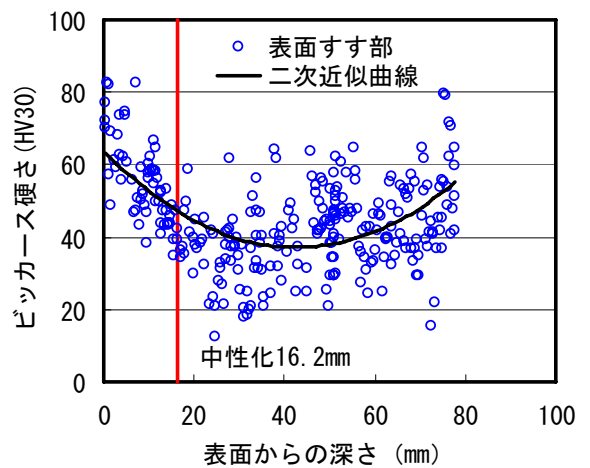
図-2 ビッカース硬さ（表面すす付着部）

図-2、図-3にビッカース硬さの測定結果を示す。表面がすすけているが内部は健全と思われた部位（図-2）と、表面がピンク色で600℃程度¹⁾の受熱温度を受けたと思われる部位（図-3）で明確な違いは見られない。これは、すすが付着していた部位が外観から評価される受熱温度300℃程度¹⁾より実際は高温を受けたためと思われ、すすを除去すると表面はピンク色で、火勢の衰えによって高温にさらされた箇所にすすが付着したと考えられる。ビッカース硬さが中性化部分で高いのは、中性化による炭酸カルシウムの生成の影響と考えられる。ビッカース硬さによれば、強度の低下は深さ40mm程度に及んでいるものと推定され、これは中性化深さよりも深いことがわかった。
