2003年十勝沖地震で被災したRC橋脚の加振実験について

(株) 構研エンジニアリング 正会員 ○京田 英宏
 国土交通省 北海道開発局 正会員 佐藤 昌志
 (独) 北海道開発土木研究所 正会員 石川 博之
 (株) ケイジーエンジニアリング 正会員 小澤 靖

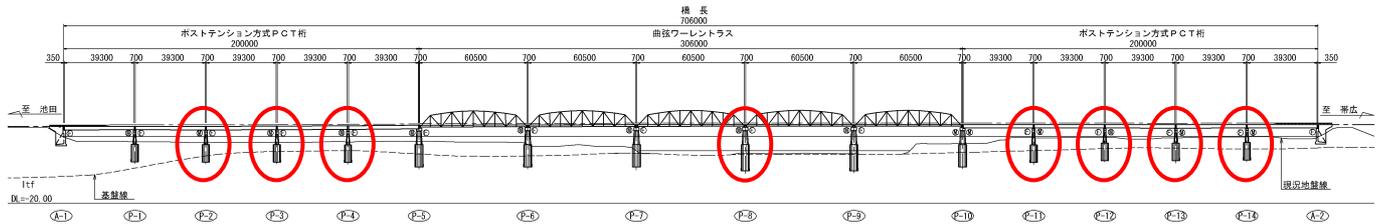
図-1 千代田大橋 側面図 (○：被災箇所)

図-1には、千代田大橋の側面図を被災箇所と併せて示している。主橋梁部のP-8橋脚では、天端部において支承からの水平力による損傷が見られた。また、側橋梁部のうちP-1橋脚を除く7基では、主鉄筋断落し部に曲げ破壊が生じていた。ただし、起終点で損傷の程度に差が見られ、起点側のP-2~P-4橋脚では曲げひび割れ程度であった

ものの、終点側の P-11～P-14 橋脚では曲げひび割れおよび被りコンクリートの部分的な剥落が発生していた。写真-1、写真-2 に示しているように、最も損傷の大きかった P-13 橋脚では主鉄筋のはらみ出しも見られた。主橋梁部の P-8 橋脚天端および側橋梁部の P-2～P-4、P-11～P-14 橋脚 7 基の段落し部に対しては、鋼板巻立て補強が施された。

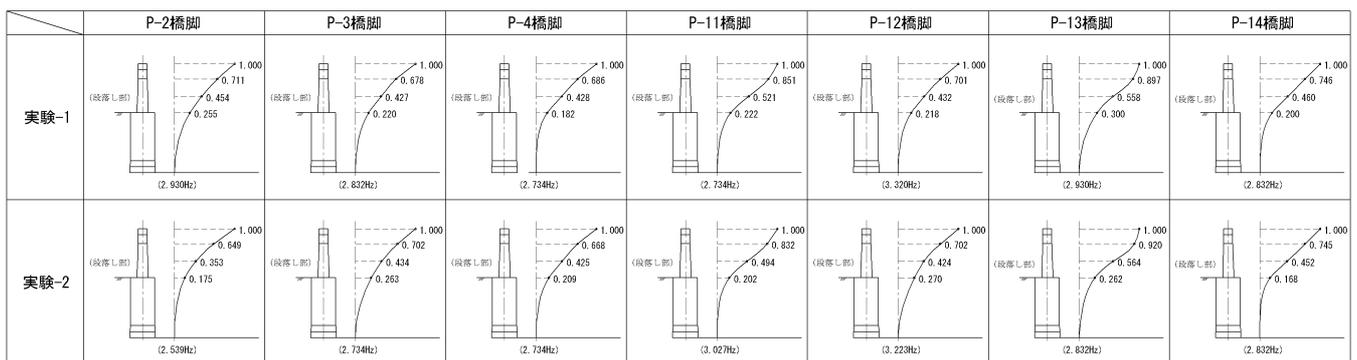
図-4 固有振動モード

図-4 には、実験より得られた P-2～P-4、P-11～P-14 橋脚の固有振動モードを示している。ここで、各橋脚の振動特性が 2 回の実験を通して大略一致していることから、実験結果は妥当と考えられる。したがって、この結果に基づき各橋脚の復旧状態を検証することとする。起点側の P-2～P-4 橋脚の振動モードについては、何れも明瞭な 1 次モードを示しており、また、終点側の P-12、P-14 橋脚についても概ね 1 次モードを示していることから、補修効果が発揮されているものと推察される。しかしながら、終点側の P-11、P-13 橋脚では、張出し下端付近において振動モードが湾曲し S 字状を呈していることから、健全な状態とは判断し難い。この原因として、張出し下端付近における損傷の可能性や主鉄筋段落し部に対する補修が完全ではない可能性等が考えられる。この結果を受けて、損傷程度の大きかった終点側の P-11～P-14 橋脚に対して追加補強が実施されるとともに、千代田大橋の架橋地点に設置された地震計および非常警報表示板を用いた管理システムが導入された。

2003 年十勝沖地震により被災した千代田大橋の RC 橋脚 7 基に対して、ダンプトラックの急制動を利用した強制加振実験を実施し、各橋脚の固有振動モードからその復旧状態を確認した。その結果、被災橋脚に対する追加補強や、地震計および非常警報表示板を用いた管理システムの導入等の対策が実施された。
