## 新潟県中越地震によるパイルベント橋梁の被災状況と復旧方法

株式会社 オリエンタルコンサルタンツ ○正会員 前田 邦彦  
 長岡市 土木部 道路管理課 川津 充弘  
 長岡市 土木部 道路管理課 有賀 伸幸  
 株式会社 オリエンタルコンサルタンツ 正会員 小野 洋

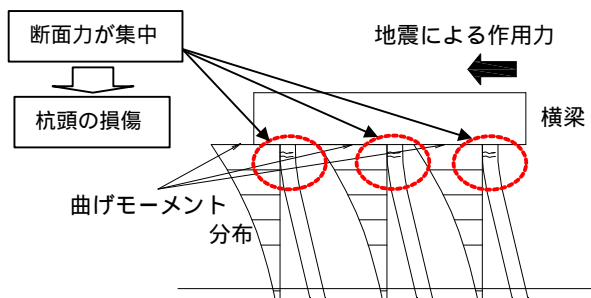
写真 - 1 被災状況

パイルベント橋梁の被災状況を写真 - 1 に示す。橋台及び橋脚共に横梁の接合部で曲げひび割れ及びせん断ひび割れが発生した。なお、損傷のひどい橋梁は、コンクリートが剥落し、せん断補強鉄筋の破断に至っていた。その他、橋脚は横梁の曲げひび割れが発生していた。

復旧工法は、フーチング下面をコンクリートで増厚し、杭とフーチングを結合するとともに、接着した鋼板で増厚部とフーチングとの一体化を図る工法とした（図 - 3 参照）。この工法は、均しコンクリート底面など粗雑なコンクリートに対してアンカー一定着による一体化を期待する必要がなく確実で、また、狭隘な作業スペースで施工可能であると判断した。なお、コンクリート巻き立ての重量増による地震時慣性力の増加に対しては、橋台背面の埋め戻し土をセメント固化工法により改良し、土圧軽減を図ることで対処した。

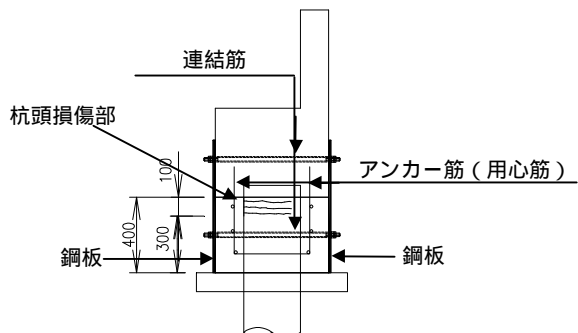
図 - 2 杭頭ひび割れの損傷原因（橋脚）

パイルベント杭に生じた損傷は、地震時の交番する慣性力により、当初設計で考えた断面力より大きな力が杭頭部に作用したためである（図 - 2 参照）。
