## 不安定坑口斜面の安定対策工について

五洋建設 技術研究所 正会員 ○大森 禎敏

国道 361 号番所トンネルは、図-1 に示すように長野県伊那市と木曽郡日義村を結ぶ地域高規格道路「伊那木曽連絡道路」のうち木曽側の櫛川村に計画された総延長 828m の 2 車線道路トンネルである。当トンネル 1 工区は、長野県発注で起点側（伊那側）の 373m を施工するものである。当工区の工事概要を表-1 に、トンネルの標準断面図を図-2 に示す。

当工区は、2003 年 7 月よりトンネル掘削を開始したが同年 8 月に大雨に見舞われ坑口斜面に変状を発見した。本稿は、変状を発見した起点側坑口斜面の安定対策工の選定から施工結果までの経緯について報告するものである。

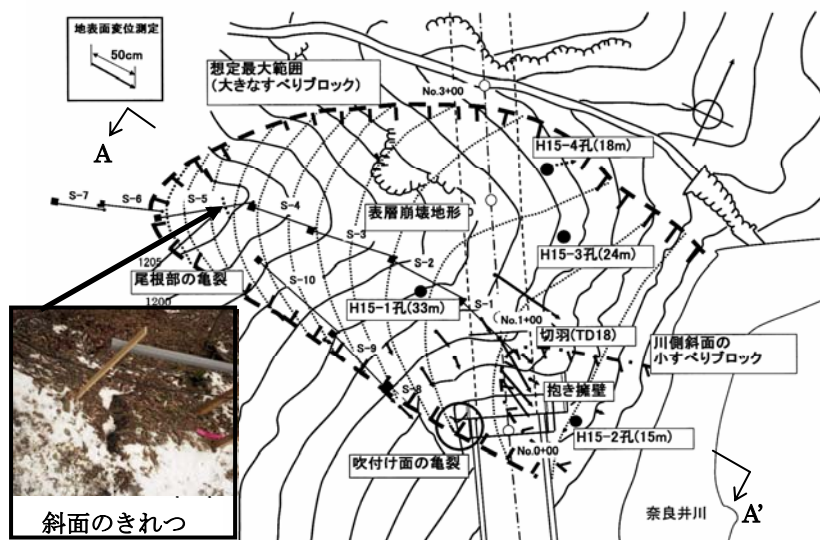
図-3 推定されたすべり域の平面図

坑口斜面の変状発生後、図-3 に示す位置に孔内傾斜計を設置するとともに、地表面伸縮計（図-3 の S-5～10）を増設した。4箇所に設置した孔内傾斜計では、ボーリング時にコアを採取し、地質状況の確認も行った。孔内傾斜計の観測記録やのり面伸縮計の記録などから、斜面の変状範囲やすべり面の深度を推定した。その結果、今回発生した斜面の変状は、図-5 に示すように坑口斜面の大きなすべり範囲と抱き擁壁を中心とする川側の小さなすべりブロックに大別できると考えられた。また、当トンネル起点側坑口斜面で発生した変状の原因として以下のことが考えられた。

① 潜在的に存在したすべり面の一部を、トンネル掘削することによって切除してしまった。

③ トンネルが地下水の流路を遮断した。

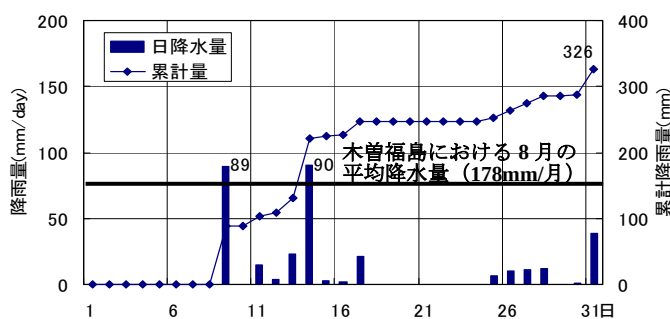
図-4 2003年8月の降雨記録

② 5日間の累積降水量が 200mm 以上となる大量降雨があった（図-4 参照）。
