## 付加体メランジュ中のトンネルで発生した変状とTSPによる原因の考察

鉄建建設 正会員 ○笹尾 春夫 桑村 育男  
正会員 島 和彦 北園 和正

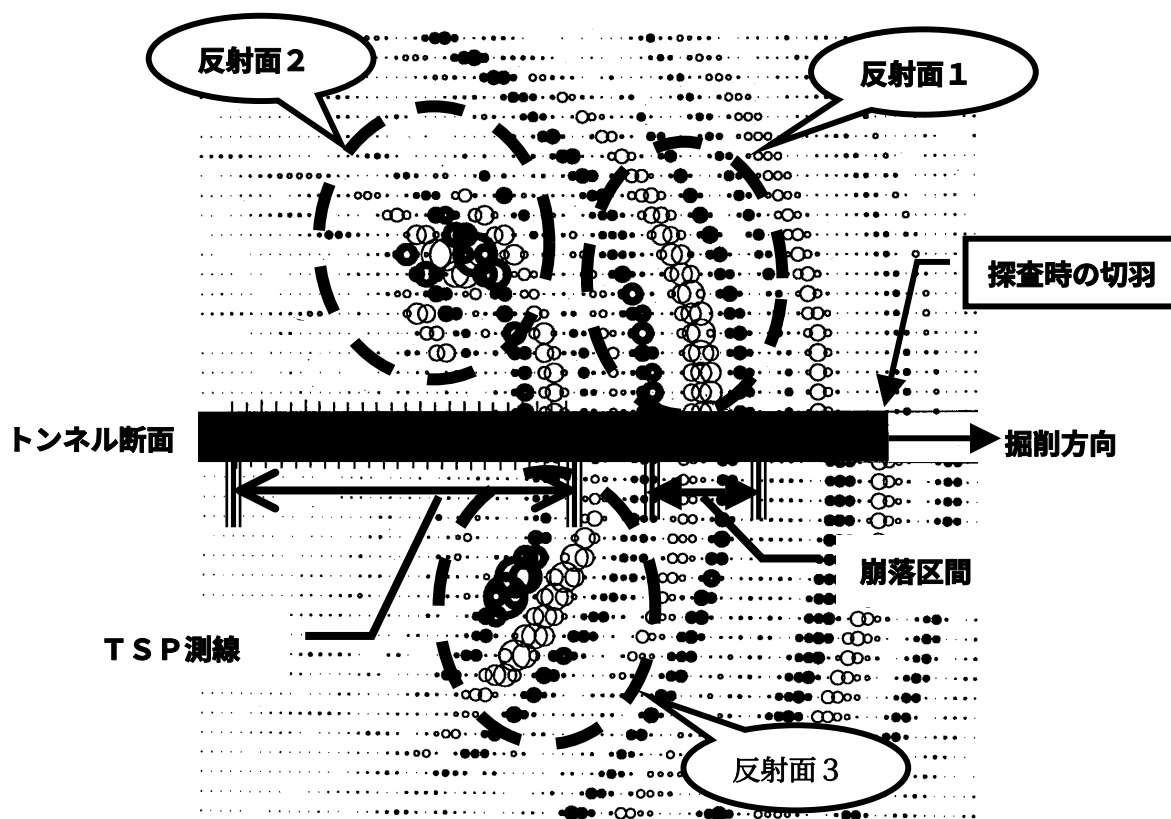
図－1 TSP調査結果の模式図

トンネル上部の崩落箇所はエアモルタルにより充填して復旧し、崩落土砂を撤去して掘削を再開した。その後、崩落箇所より切羽が15m程度まで進行した時点で、崩落箇所の手前に測線を設置してTSP探査を行った。探査結果を図-1に示す。この図は、解析により得られたトンネル上部からの反射エネルギーの確認位置と、トンネル下部からの反射面の確認位置を模式的に合成したものである。図中、濃い色の○は硬から軟へ変化する反射点、薄い色の○は軟から硬へ変化する反射点である。なお、探査実施時の切羽状況を図-2に示す。

図-1において、反射面1のエネルギーの大きい一対の硬→軟、軟→硬の反射面については、この区間は崩落箇所にあたり、トンネル上部をエアモルタルで充填した箇所と一致しているため、充填後のエアモルタルの境界を反射面として拾っているものと考えられる。反射面2で、エネルギーが二対一組の反射面となって交互に現れる区間は、基盤岩である黒色片岩と硬度の異なる混在岩(例えば、チャートや珪質泥岩)がトンネル断面外に存在し、反射波となって現れたと考えられる。特にエネルギーの大きい一つの反射面は、大規模で硬質緻密

な岩塊が存在しているものと考えられる。

トンネル下部の反射面3の硬→軟、軟→硬の一对の大きなエネルギー反射面については、トンネル上部の反射面2と同様、黒色片岩に取り込まれている混在岩を捉えているものと考えられる。

これらのことからわかるように、黒色片岩中に混在岩として取り込まれているチャートなどの転石状の岩石が硬軟の違いのためエネルギー反射面となって現れていると考えられる。

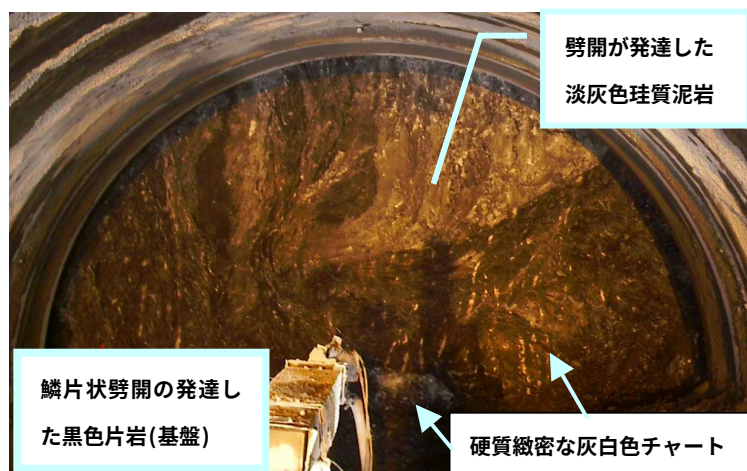
図－2 切羽状況

今回報告するトンネルは一般国道の改良工事である。事前調査によると、地質は古生代後期～中生代白亜紀前期にかけての美濃帯に分類されている。美濃帯は付加体の帯状の集合体であり、玄武岩、輝緑凝灰岩、石灰岩、チャート、珪質泥岩、砂岩・泥岩など多種の岩石で構成され、それぞれが混在した状態で存在している。トンネル周辺的美濃帯は主に、輝緑凝灰岩、チャート、黒色片岩などからなり、その間に他種の岩石を混在岩(メランジュ)として取り込んでいる。当初、トンネルルートの岩の大部分は弾性波高速度区間であることから緻密で硬質であるという予測であったが、実績では、劈開の発達した黒色片岩や混在岩の緩みが原因で切羽が不安定な状態となっていた。
