## ジオテキスタイル補強土擁壁による JR 上越線の新潟中越地震復旧

## 1. はじめに

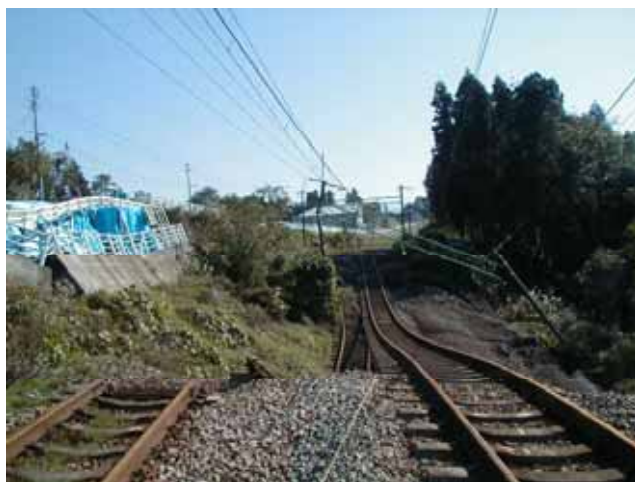
2004 年 10 月 23 日に発生した新潟県中越地震において、橋りょう、トンネル、土構造物等、鉄道構造物は大きな損害を被った。上越新幹線その他、震源地に近い川口町を通過する JR 上越線では盛土崩壊が多数発生した。この報告では、JR 上越線のうち川口町天納地区で発生した盛土崩壊（写真－1）の復旧事例について述べる。

写真－1 上越線被災状況

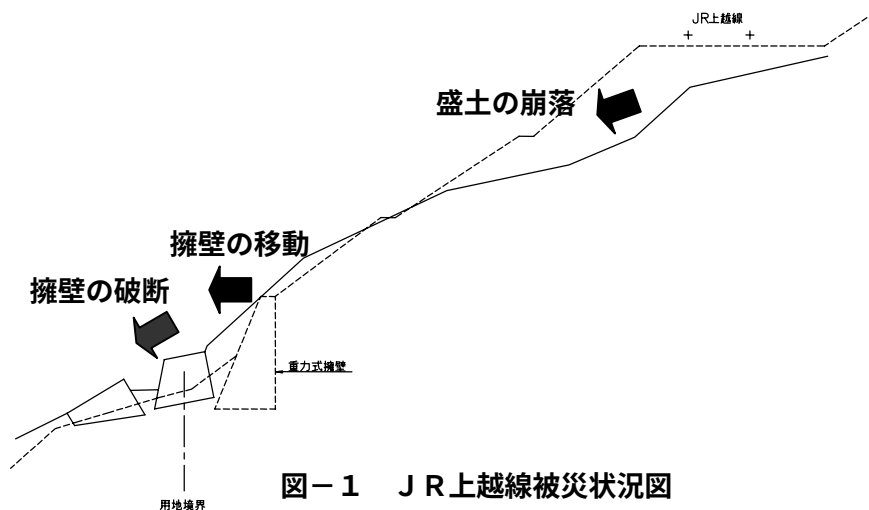
崩壊箇所は上越線軌道部で幅 50m 程度の沢地形となっており、信濃川へと注ぐ小河川（石田川）の溜まり池をのり尻とした比高約 40m の盛土区間であり、用地境界には高さ 7m 程度の重力式擁壁が設置されていた。

JR 上越線被災箇所では国道 17 号線中央部を頭部として、盛土を含む表層 3m 程度の土砂がのり尻の溜まり池に向かって滑落し、軌道は幅 40m にわたって路盤が完全に流出し、線路が宙吊り状態になった。用地境界の重力式擁壁は滑落土砂に押し出され、移動・転倒するとともに、打継ぎ位置で破断していた。

図－1 JR上越線被災状況図
