## 泥炭性軟弱地盤における地震時の堤防内部変状について

国土交通省 正会員 井出 康郎  
 中本 敏昭  
 (株)エーティック 正会員 ○瀬川 明久  
 港 高学

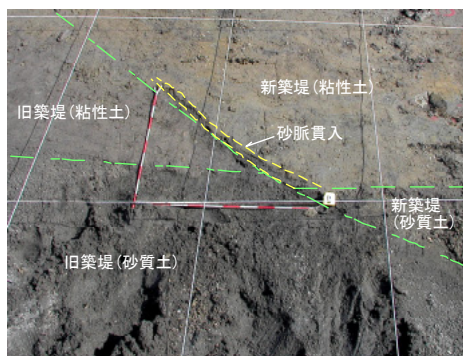
写真-1 堤体内への砂脈の貫入

本箇所では、堤体部分の開削を行い、図-1はその概略図である。変状は、旧築堤と嵩上げ盛土との境界部分の盛土材料中(粘性土)に脈状(砂脈)に貫入した状態であり(写真-1 参照)、砂脈は、堤防表面までは到達せずに、堤防内部で消失している。

西6号樋門箇所の亀裂を充填する砂は、新築堤部の砂質土層から連続する小規模の亀裂であり、堤防材料を起源とする砂であると判断できる。

は、震動により新旧築堤の境界部の不均質な部分が緩み、同時に堤防材料の砂質土内に液状化現象(間隙水圧上昇)が発生し、水圧は下側の有機質粘性土層に遮られて、上側に発生した緩み部分に作用し、境界部を押し広げて砂質粒子とともに貫入したものと推定される。

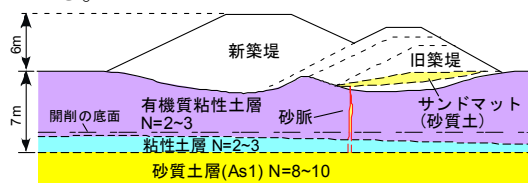
図-2 開削断面概略図

本箇所では、樋門の基礎底面となる地盤まで開削を行い、図-2はその概略図である。変状は、堤防縦断方向に連続する幅 10～15cm の亀裂(砂脈)であり(写真-2 参照)、砂脈は、基礎地盤内から堤防内へ連続しているが、堤防表面までは到達せずに、旧築堤と新築堤の境界に施工されているサンドマット部で止まっている。

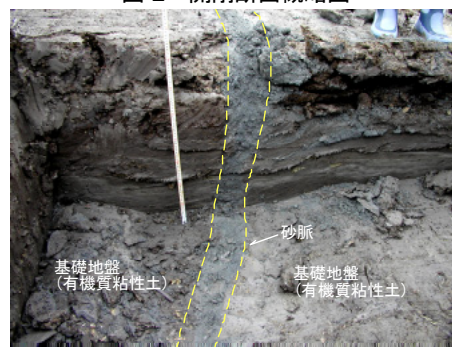
写真-2 基礎地盤内の亀裂(脈状に挟在)

上部樋門箇所については、亀裂を充填する砂が亀裂上端部にあるサンドマット部の砂であることから、西 6 号樋門箇所での変状過程と若干異なる。この箇所での変状過程は、圧密沈下し素地部と比較して強度の高い堤体直下の泥炭性軟弱地盤に堤体形状の影響で地震動により不均一な応力が発生し、亀裂が生じた可能性が高い。これと同時に下位の砂質土層の液状化現象(間隙水圧上昇)による水圧が亀裂部に作用し、亀裂を押し広げながら地下水とともに砂質粒子が流入し、間隙水圧の消散とともに亀裂上端部のサンドマットの砂質粒子が亀裂内に吸い込まれたものと推定される。

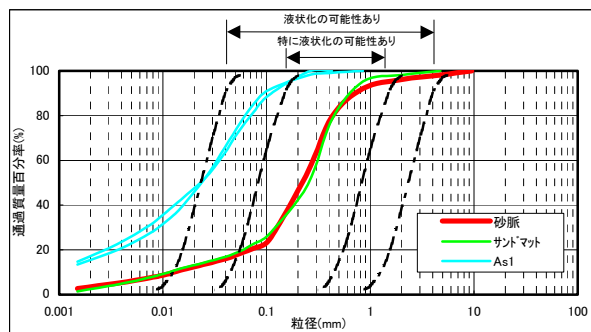
図-3 粒径加積曲線図

上部樋門箇所については、亀裂の規模から基礎地盤下位の砂質土層(As1)から連続していると考えられることから、砂の起源特定のため粒度試験と目視による構成物質を確認した。図-3は粒度試験による粒径加積曲線図である。試料は亀裂を充填する砂、サンドマット部の砂、樋門の事前調査による有機質粘性土層下位の砂層(As1)の砂を用いた。

図-3は砂脈と、サンドマット、堤体基礎地盤の砂質土層(As1)の粒度構成を比較したものであり、砂脈とサンドマットはほぼ同じ粒度構成であることがわかる。目視によれば砂脈の礫には、サンドマットに含まれる特徴的な粘板岩等の堆積岩礫と赤褐色の焼ズリ礫が含まれており、砂脈はサンドマットの砂が亀裂を埋めたと推定できる(写真-3 参照)。
