## 建設から75年経過した銀座線トンネルのRCスラブの健全度調査

東京地下鉄(株)	正会員	山本	努
(財)鉄道総合技術研究所	正会員	佐々木	孝彦
(株)大林組	正会員	平田	隆祥
三協(株)	正会員	佐藤	登

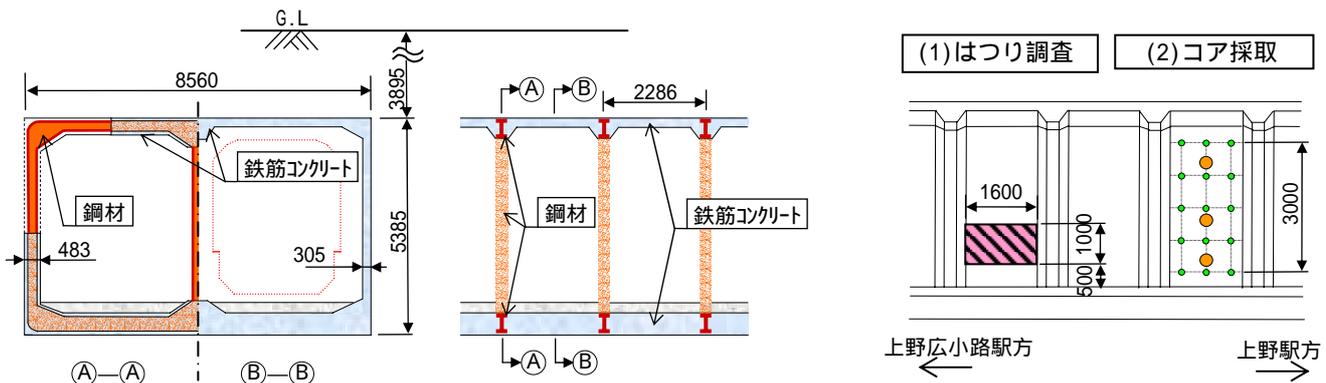
図-1 当該トンネルの構造

当該区間は開削工法の箱型トンネルで、ベルリンやニューヨークの地下鉄に倣い、図-1のように一定間隔で鋼材の枠を並べ、RCの上床・側壁・下床スラブを配置する鉄構框トンネルと称される構造で建設されている。

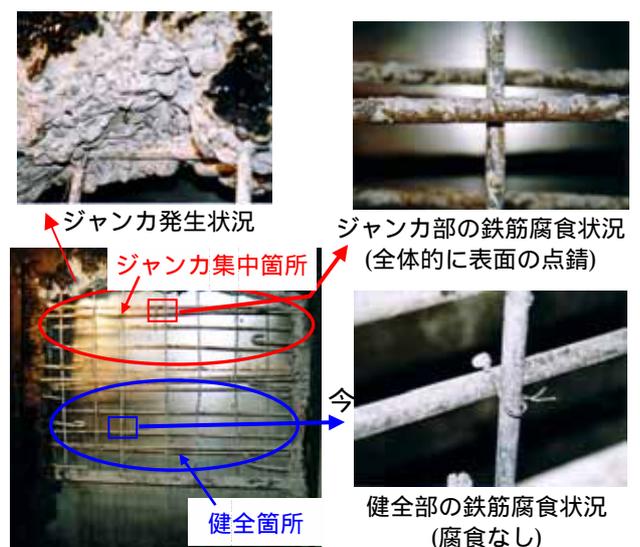
図-3 コンクリート打設状況・鉄筋腐食状況

RCスラブ全体を撤去する前に図-2の範囲(1600×1000mm)を人力ではつり出して調査した。はつり出す前の表面上の変状は見られず、打音による浮きも確認されなかった。はつり出して内部を見てみると、上部(道床面から1000～1500mm)に部分的なジャンカが集中して見られたが、下部(道床面から500～1000mm)は健全な状態であった(図

鉄筋の径、配筋ピッチ、かぶり厚などは、ほぼ設計通りであった(図-4)。鉄筋の腐食状況は、上部のジャンカ集中部分に位置する鉄筋には表面に点錆が認められたが、断面欠損に至るほどではなかった。一方、下部に位置する鉄筋は、腐食もなく結束筋も健全な状態であった(図-3)。

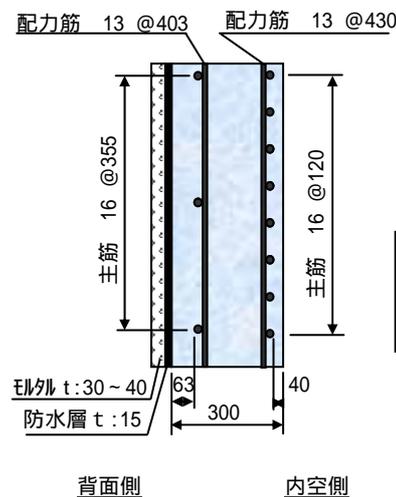
図-4 鉄筋の配置状況

- 3)。また背面側には15mmのアスファルト防水層と、30～40mmの保護モルタル層が見られた(図-4)。

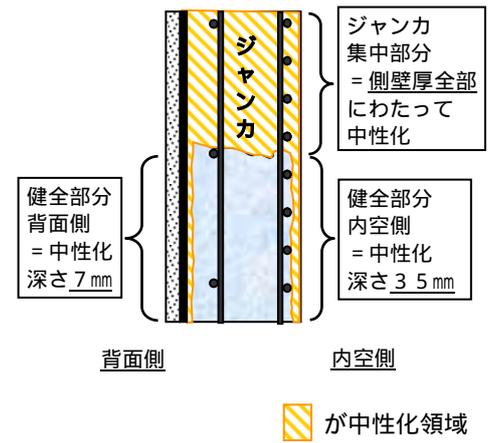
図-5 中性化進行状況

フェノールフタレイン法による中性化深さは、コンクリートが健全な部分ではトンネル内空側で約35mmであったが、背面側は約7mmと小さかった。一方、ジャンカ集中部分では、ほぼ側壁厚全部にわたって中性化が進行している無色を呈していた(図-5)。
