## 老朽化した鋼製横梁の損傷状況

(株)フジエンジニアリング 正会員 ○ 枚本 正信, 浜 博和  
日本道路公団 正会員 松田 哲夫, 衛藤 繁美

名神高速道路下植野高架橋は我が国の高速道路のうち最も初期に建設された高架橋のひとつであり、今日の経済活動を支える動脈の一部として重要な役割を果たしてきた。しかし、設計当時予想しなかったようなモータリゼーションの発展に伴い過大な荷重を支え続けた結果、部材に重大な損傷が生じたため、構造系の変更を含む抜本的な改築工事を進めている。本稿は当該橋梁の改築にあたり、重大損傷の発生原因を究明するための一環として過去の損傷履歴についてとりまとめたものである。

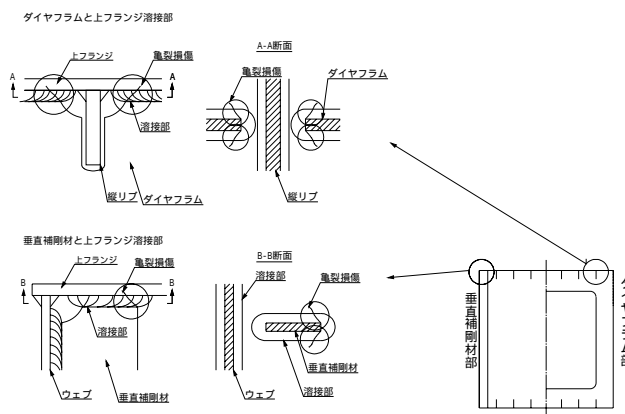
図 3.1 横梁溶接部疲労亀裂の代表例

横梁内部の亀裂損傷は、図 3.1 に示したようにダイヤフラムと上フランジ，垂直補剛材と上フランジあるいはウェブと上フランジの溶接部に生じたもので，中には母材に達するものも確認されている．原因は横梁上フランジに輪荷重が直接载荷することによる過大な応力の繰り返しによる疲労であると判断され，昭和 60 年～61 年にかけてフィラープレートによる補強工事が実施された．その結果，輪荷重による応力の低減効果は確認されたものの損傷箇所数は平成 10 年まで若干増加傾向を示している．

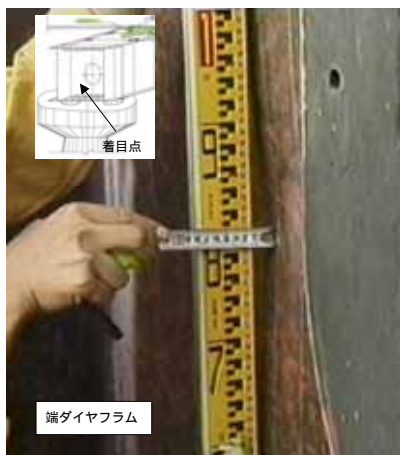
図 3.3 端ダイヤフラムの変形

横梁部材のうち，P10 (BG-2) 橋脚端部および P9(BG-1), P11(BG-3) の中間支間近傍では横梁のウェブが面外に変形していることが平成 10 年度の調査で確認された．特に P10 橋脚南側の端部においては，部材の変形とともに塗膜の皺や剥離が生じていた．（図 3.3 参照）また，活荷重による発生応力も大きく（図 3.4 参照）大型車の通過に伴って，ウェブが面外方向に動的に変位することも確認された．また，実測の応力

頻度分布から疲労寿命を算定すると，継手形状によっては数年程度という結果も得られており，疲労に対しても厳しい応力状態であることが確認された．これにより横梁端ダイヤフラム近傍では，平成 11 年度に箱桁形状保持と座屈防止を目的とした緊急補強が実施されている．これにより，面外方向への動的な変形は若干低減したが，面内応力（特にせん断応力）は本質的に改善されていないため，依然として厳しい応力状態にあるといえる．

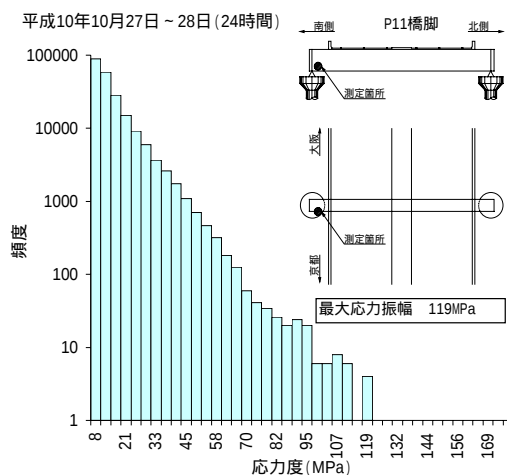
図 3.4 横梁応力頻度分析結果

横梁ウェブの応力頻度分析結果（レインフロー法）
