新潟地震・震災復旧後、40年を経過した『昭和大橋』の追跡調査報告

新潟県新潟土木事務所 上西 健
 長岡技術科学大学 正会員 丸山 久一
 ショーボンド建設(株) 正会員 宗 栄一

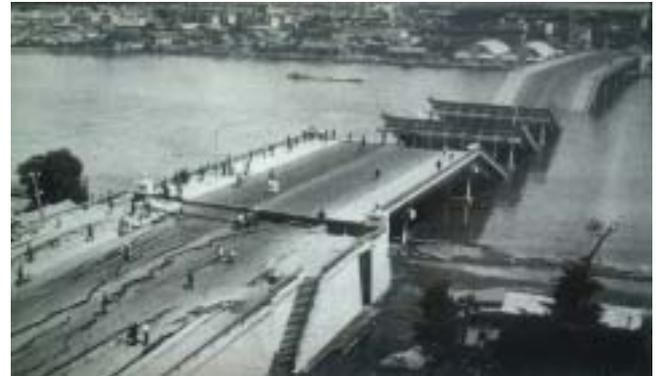
写真1 落橋状況

『昭和大橋』は、1964年（昭和39年）の新潟地震で写真1および図1に示したように落橋という、技術者にとっては大変無念な結果になったが、部材の損傷が軽微であったことから、落橋した径間の部材を補修して再利用している貴重な橋である。

補修方法としては、落橋の衝撃で発生した床版コンクリートのひび割れに当時の新技術・新材料であった「エポキシ樹脂」注入を行う方法を採用している。また、落橋した径間は、図2のように橋軸方向に3分割して架け直した後、分割した部分は再度コンクリートを打設して一体化しているが、その打ち継ぎ部分にも、前述同様に当時新技術・新材料であった「打ち継ぎ用接着剤（エポキシ樹脂）」を使用している。

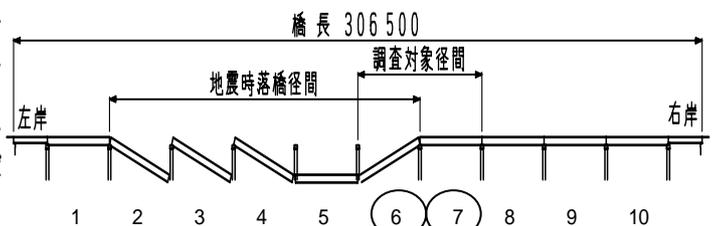
図1 新潟地震による昭和大橋落橋概略

調査した径間は、図1に示す落橋して補修復旧した径間6と落橋を免れた径間7で、過去と同じ調査を実施して相对比较を行った。

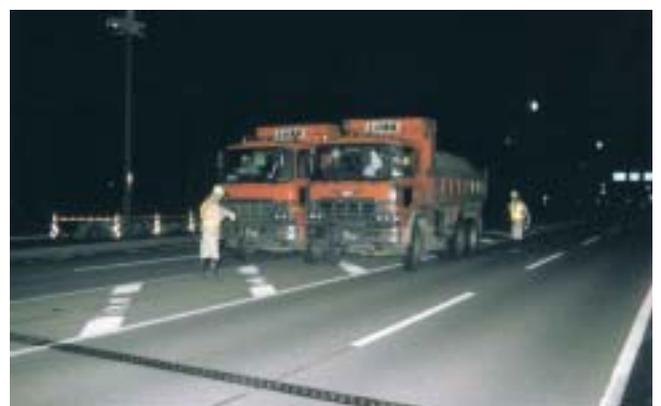
写真2 主桁載荷試験状況

(1) 載荷試験：載荷車（総重量約200KN：写真2参照）を2台用いて、床版および合成桁の挙動を調べ、径間6と径間7の前の報告値および理論計算値との比較等を行い、健全度（耐荷力）を判定した。

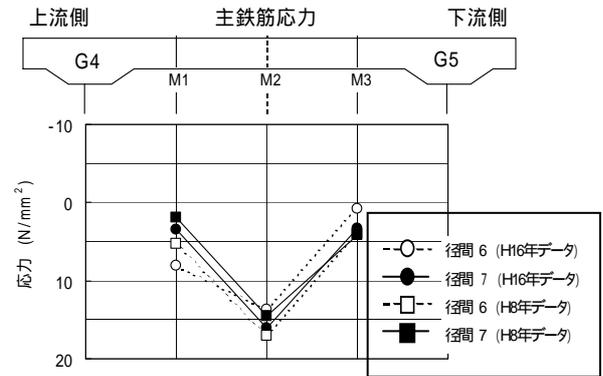
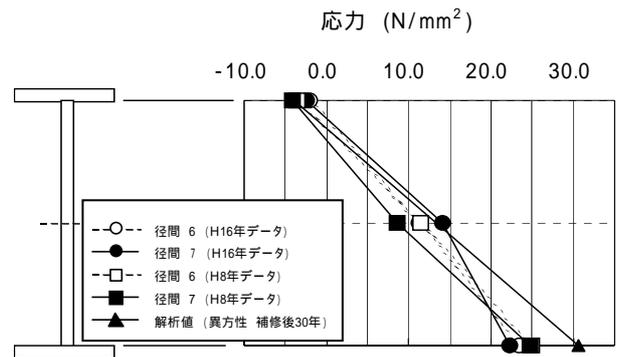
(1) 載荷試験：床版の変位は、径間6において変位の増加が見られたが微少な値であり、鉄筋および主桁応力（図3、4参照）は、ほぼ一致した値であった。これらの測定値は、前回のデータ（10年前）とほぼ一致した値であることおよび解析値より小さな値であることから、両径間とも合成効果を有しており、健全な状態（耐荷力）を維持していると判断できる。

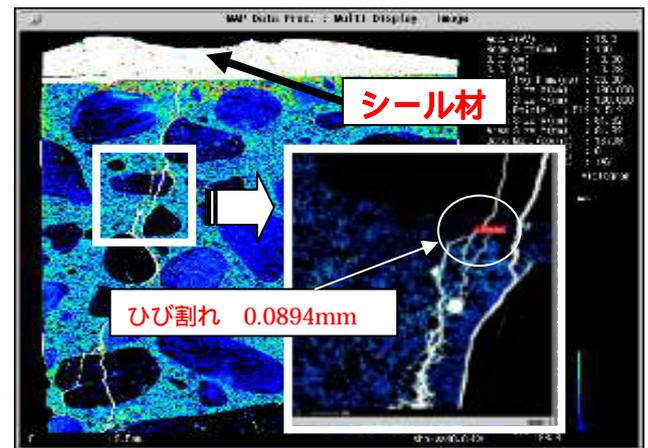
写真3 樹脂注入状況（E P M A）

樹脂の注入状況は、目視と写真3に示すようにE P M A分析から骨材周辺や微細な気泡にまで充填されていることが確認された。また、写真4に示すような付着試験を行った結果、樹脂注入部からの破壊はなく、40年経過しても接着耐久性を維持していることが確認された。
